## ROMAGNANO SESIA

### **Variante Strutturale di adeguamento al PAI del PRGC Integrazioni al progetto preliminare di variante di adeguamento al PAI**

## Relazione geologica

**Regione Piemonte - Provincia di Novara  
Comune di Romagnano Sesia**

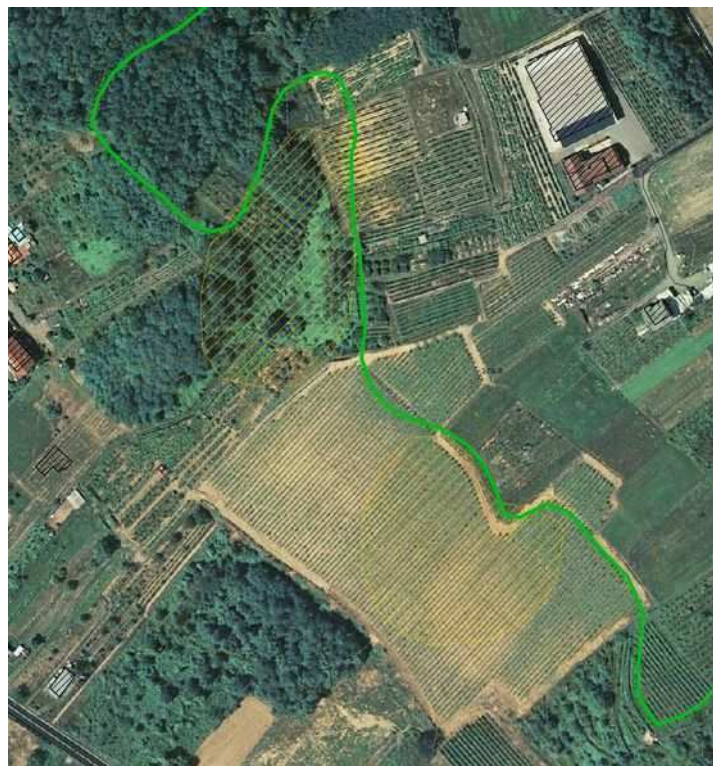
In corrispondenza del dissesto più meridionale l'originaria morfologia è stata completamente modificata con la realizzazione di vigneti che hanno in parte ridotto l'inclinazione dei tratti più ripidi della scarpata, con un effetto stabilizzatrice del pendio.

Nella nuova cartografia (G3 Carta geomorfologica e dei dissesti) vengono riportati entrambi i dissesti (FQ6 n.7, FS6 n.8).

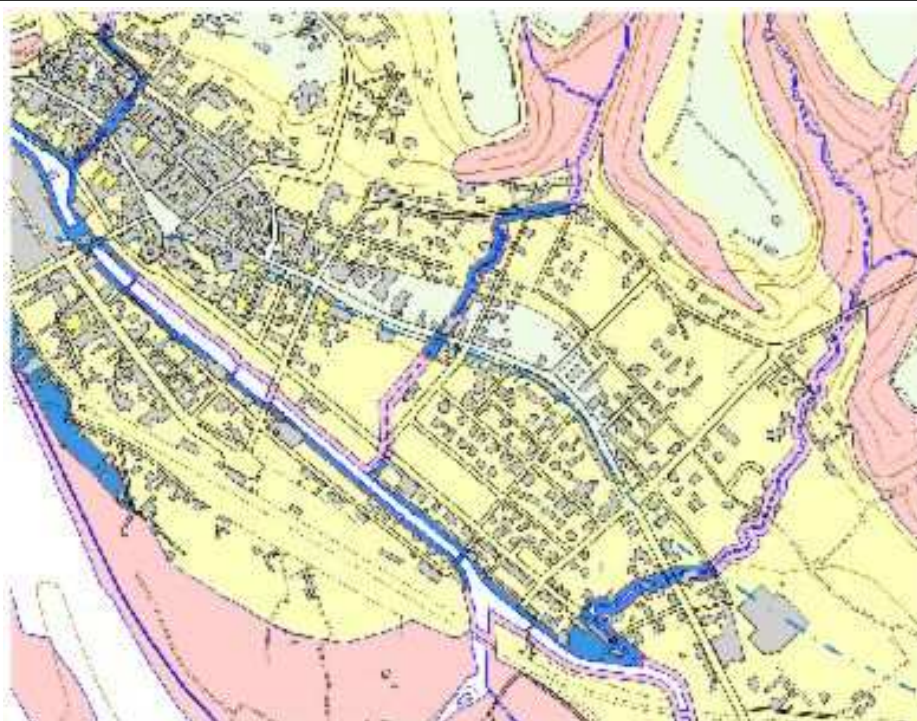
Cartografia PRGC vigente

- riclassificazione dei settori prossimi ai rii Cinguelli, Vallone, Vallonetto e Roggia Mora

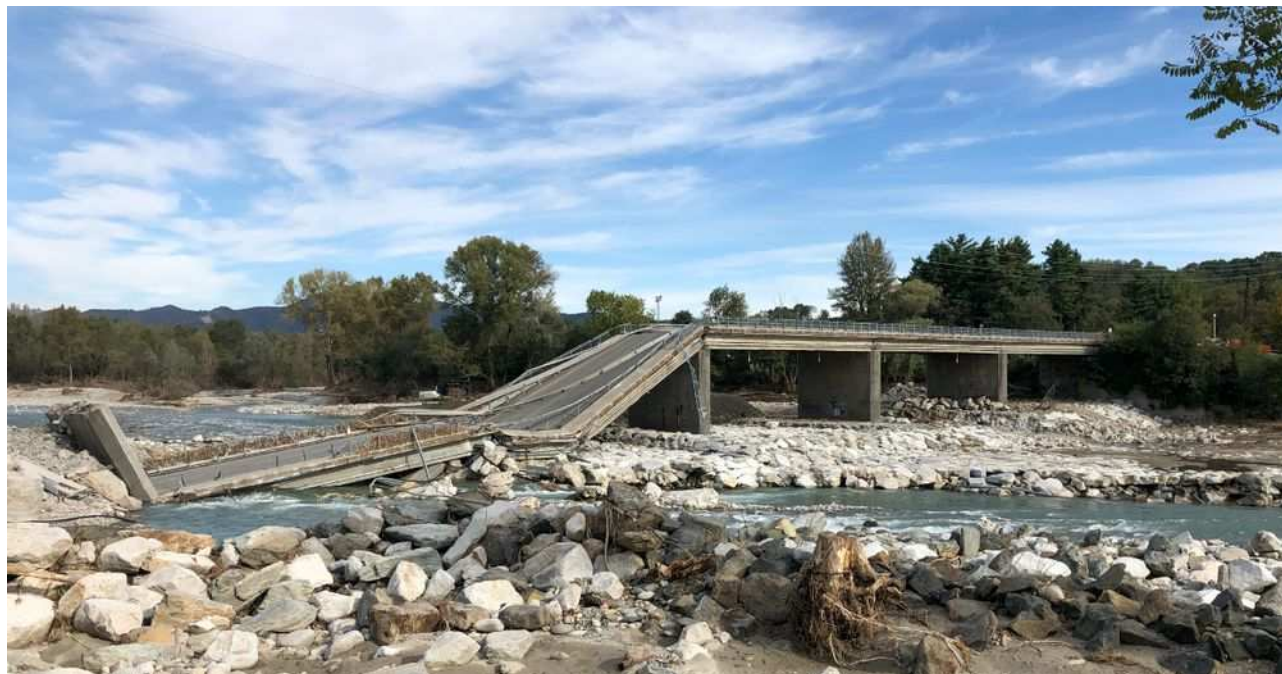
Una pila del ponte la mattina del 3 ottobre, al decrescere della piena, ha ceduto causando il crollo di due campate. Le acque hanno poi eroso in più punti la massicciata del grande argine a difesa dell'abitato di Romagnano.

Particolarmente intensa l'alluvione del **2/3 ottobre 2020**, descritta nel paragrafo seguente, che ha provocato il crollo del ponte sul Sesia della SS 142 che collega Romagnano e Gattinara.

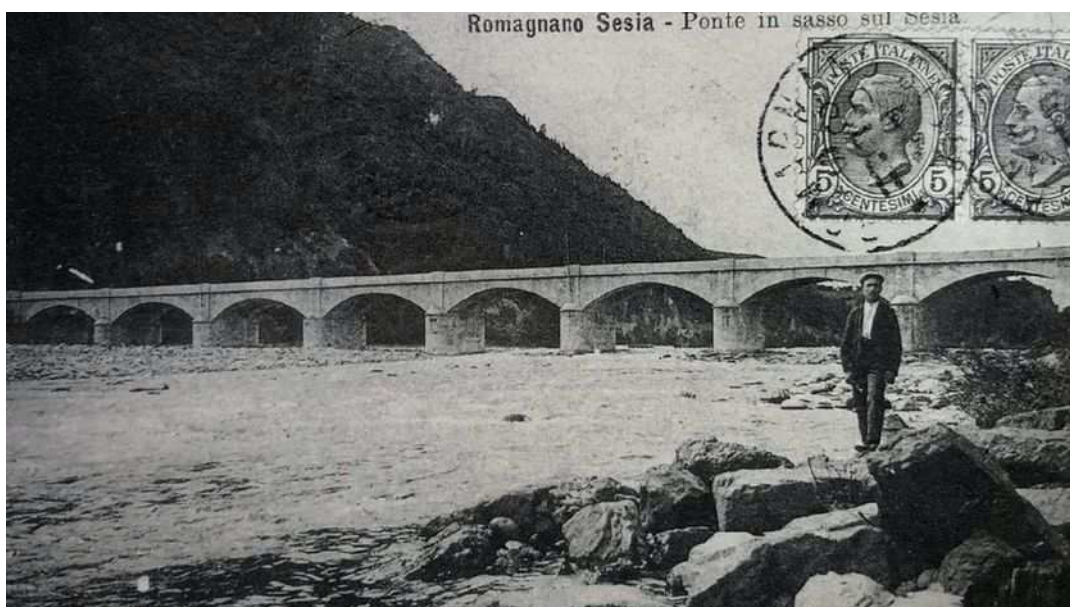
Il ponte fu poi costruito ed inaugurato il 9 settembre 1860. Era lungo 170 metri e diviso su otto arcate. Un'opera importante per quei tempi, considerato anche il rivestimento in pietra che consolidava e impreziosiva il manufatto.

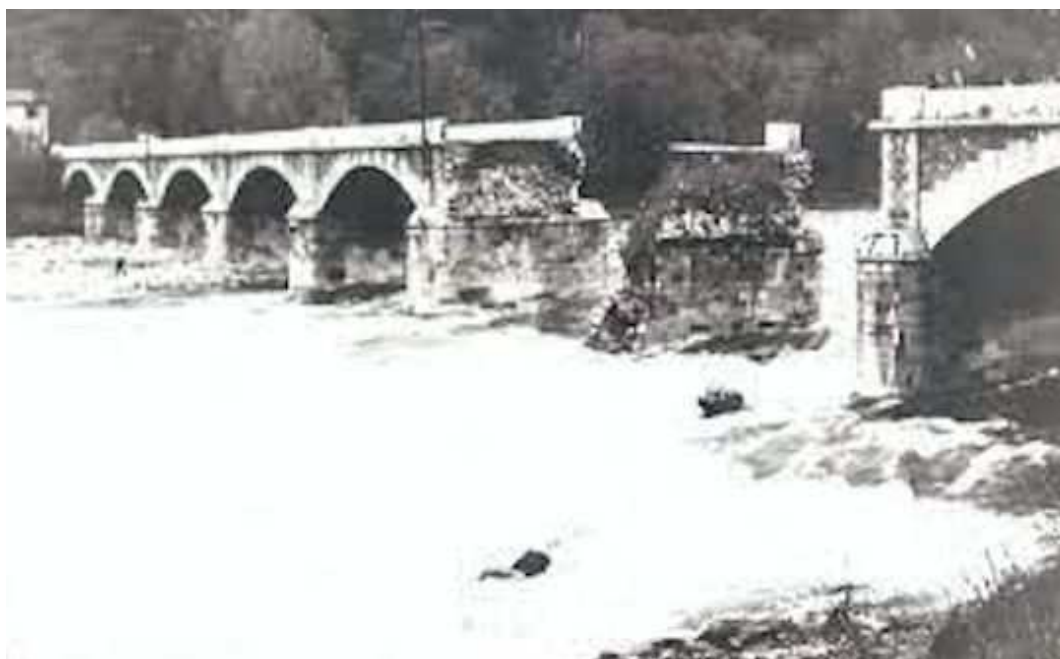
Durò 90 anni e l'8 novembre 1951, a causa di una piena, cedettero due arcate.

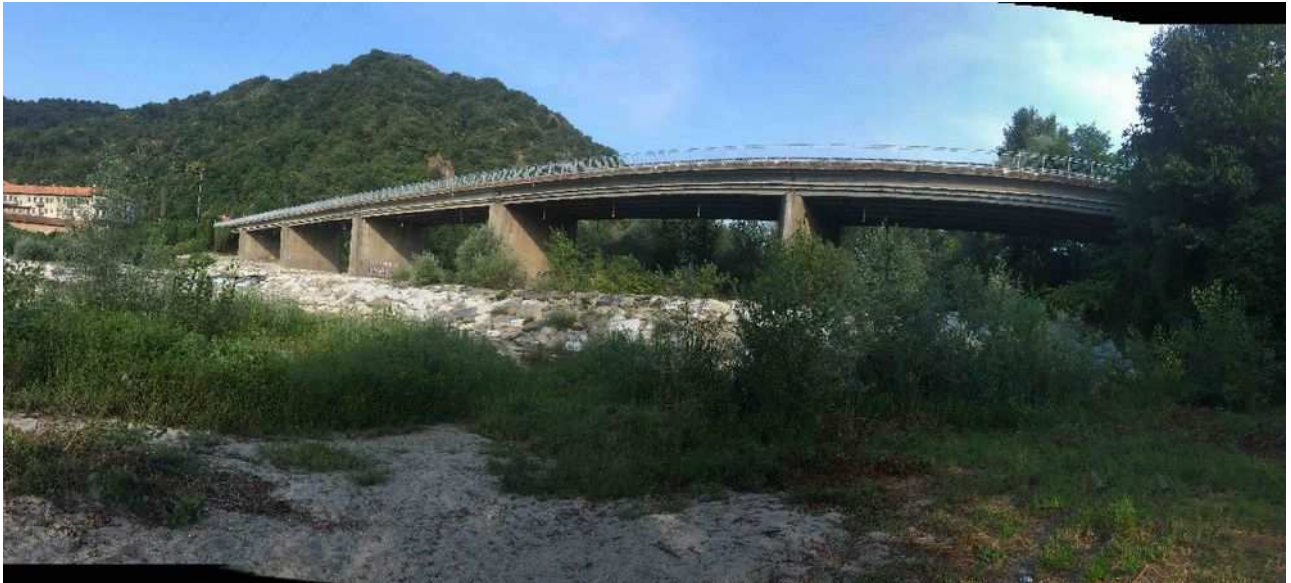
Dopo il crollo del 1951, fu edificato il nuovo ponte in cemento armato poco più a nord del vecchio viadotto, ultimato nel 1957.

Il ponte negli anni scorsi è stato oggetto di numerosi interventi di consolidamento dei piloni e della soglia che non hanno evitato il suo crollo.

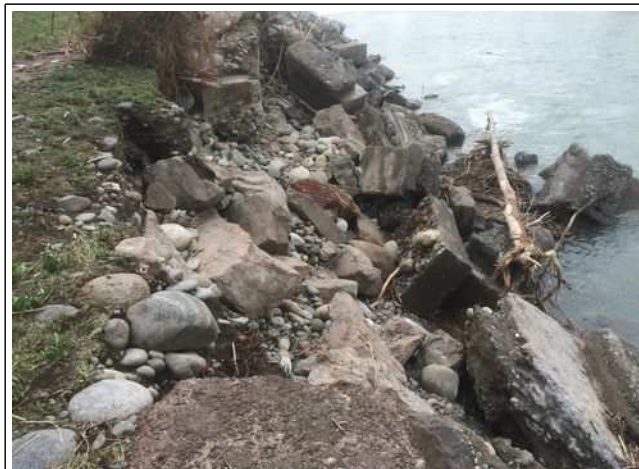
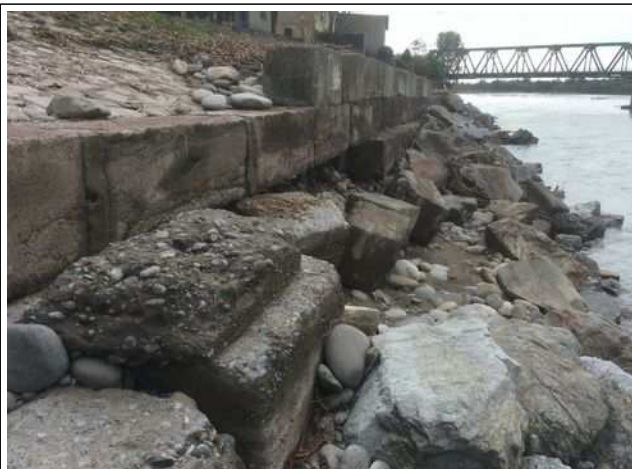
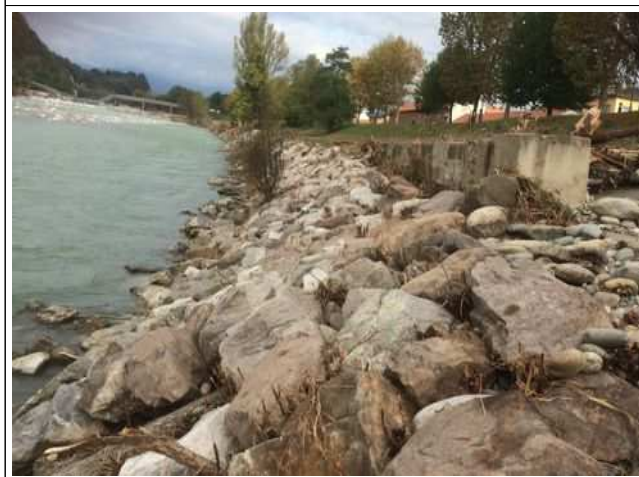
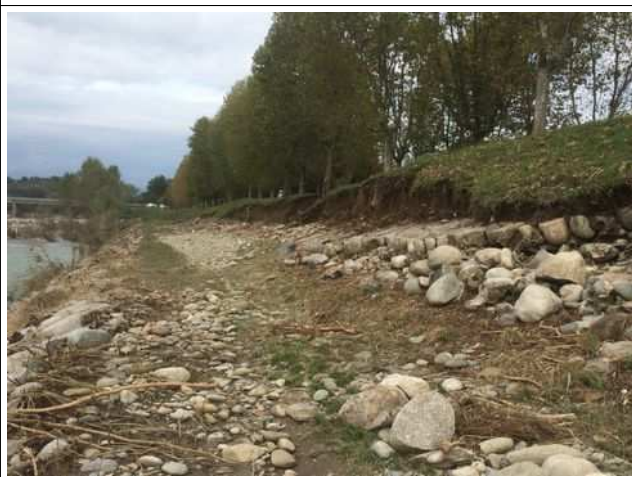
## **Tratto 1**

Il livello idrico raggiunto dalla piena si è innalzato fin quasi al limite superiore del terrapieno che protegge l'area abitata. Si sono inoltre verificati intensi fenomeni erosivi che hanno parzialmente asportato la pista che corre a margine della sponda sinistra del fiume.

Per le aree urbanizzate presenti in sinistra orografica in prossimità del ponte ferroviario dovrà essere garantita l'efficienza delle opere a difesa dell'abitato, parzialmente lesionate in occasione dell'evento alluvionale del 2/3 ottobre 2020, valutando l'opportunità del loro potenziamento a scopo di mitigare il grado di pericolosità e rischio dell'area.
