**COMUNE DI ROMAGNANO SESIA**  
**Variante strutturale al P.R.G. di adeguamento PAI**  
**PROPOSTA TECNICA DI PROGETTO DEFINITIVO**  
**Integrazioni**

Nella presente relazione sono riportate le integrazioni di carattere geologico richieste nella 2<sup>a</sup> Conferenza di copianificazione e valutazione – 1<sup>a</sup> seduta del giorno 15.05.2025.

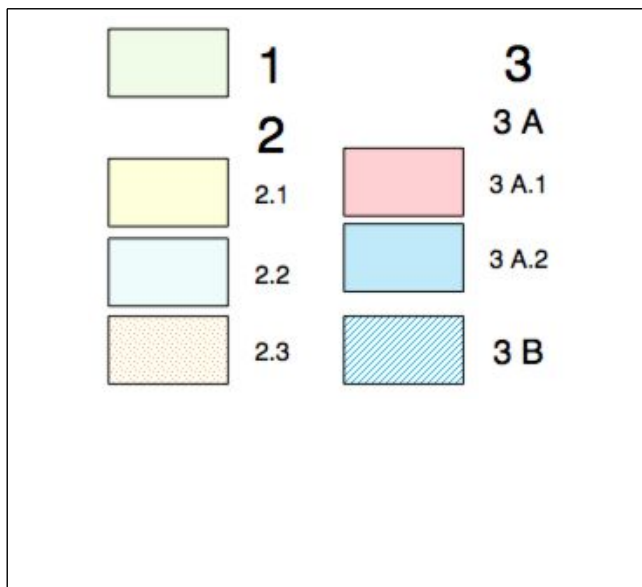
Cartografia PRGC vigente

- ampia riduzione delle aree in classe 1, ricondotte alla classe 2, e estensione delle aree in classe 3, in particolare lungo la scarpata che delimita l'altopiano della Baraggia dalla piana alluvionale del Sesia;

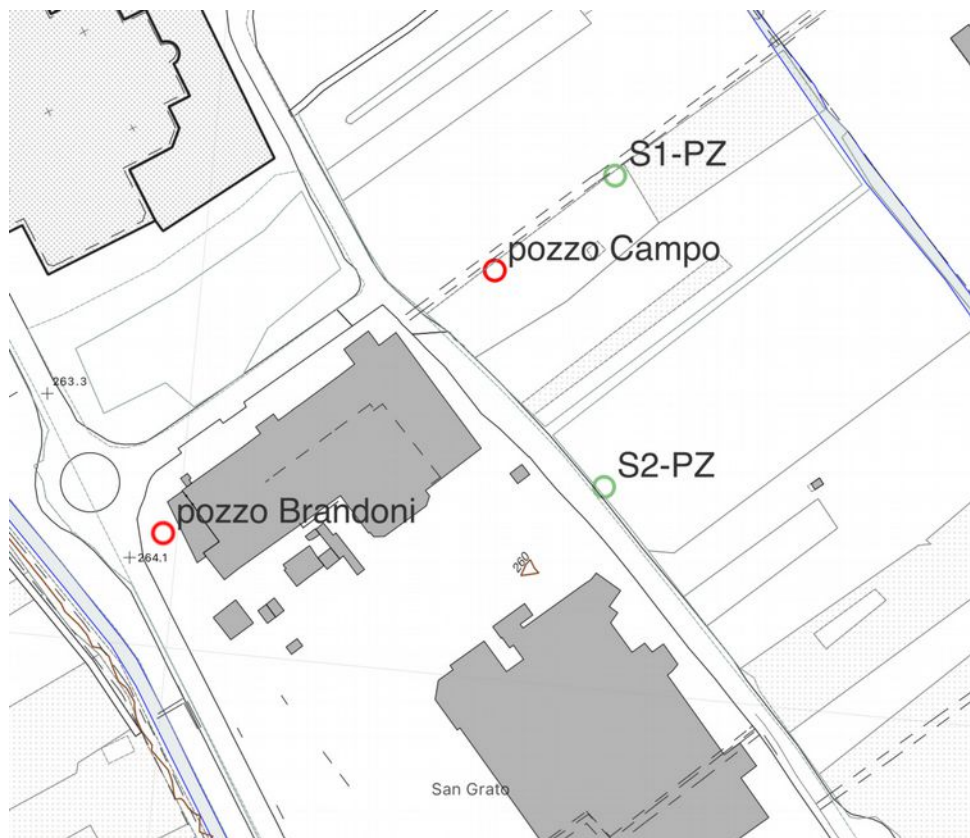
Elaborazione statistiche MEDIA e MASSIMO dei rilievi piezometrici registrati

Di seguito si riportano i risultati delle misure piezometriche.

I risultati indicano una soggiacenza di circa 2 m inferiore rispetto a quanto riportato nella cartografia regionale. I dati di letteratura sono stati quindi rielaborati nella Carta geoidrologica (G5) con i dati piezometrici risultanti delle misure effettuate sui pozzi e piezometri in corrispondenza dell'area oggetto della variante SUAP.

I dati riguardanti l'assetto idrogeologico locale evidenziano la presenza di una falda superficiale connessa direttamente all'infiltrazione delle acque meteoriche. Il livello della falda è stato definito da una serie di misurazioni effettuate su due piezometri eseguiti in sito e su due pozzi esistenti (pozzo Campo e pozzo Brandoni). Le misure sono state effettuate durante il periodo di giugno e luglio 2024, periodo caratterizzato da piogge particolarmente intense e abbondanti con valori decisamente superiori alla media stagionale.
