**COMUNE DI ROMAGNANO SESIA**  
**Variante strutturale al P.R.G. di adeguamento PAI**  
**Integrazioni al progetto preliminare di variante di adeguamento al PAI**

Nella presente relazione sono riportate le integrazioni di carattere geologico richieste nella 2<sup>a</sup> Conferenza di copianificazione e valutazione – 1<sup>a</sup> seduta del giorno 15.05.2025.

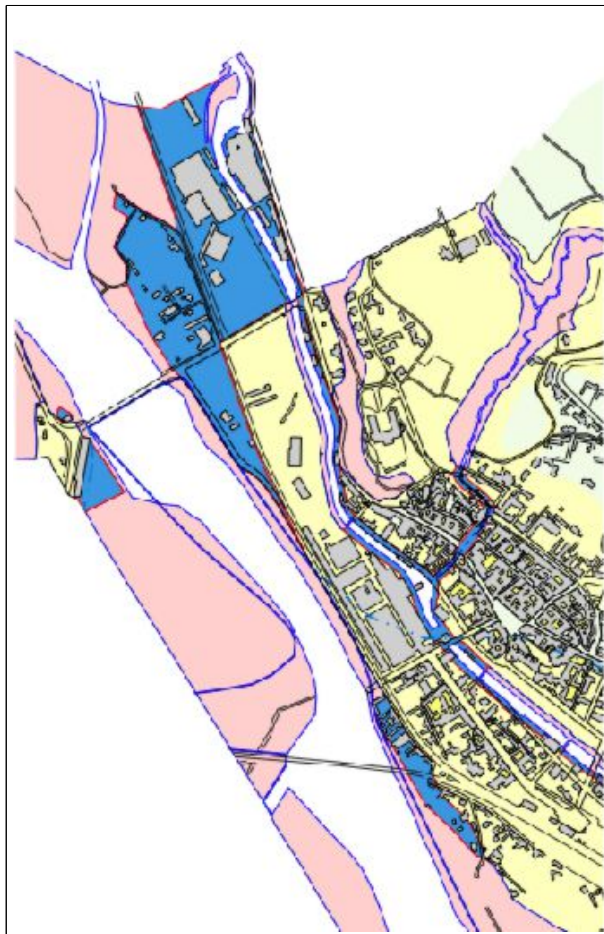
Cartografia PRGC vigente

- riclassificazione di alcuni settori della piana alluvionale del Sesia in coerenza con PAI e PGRA

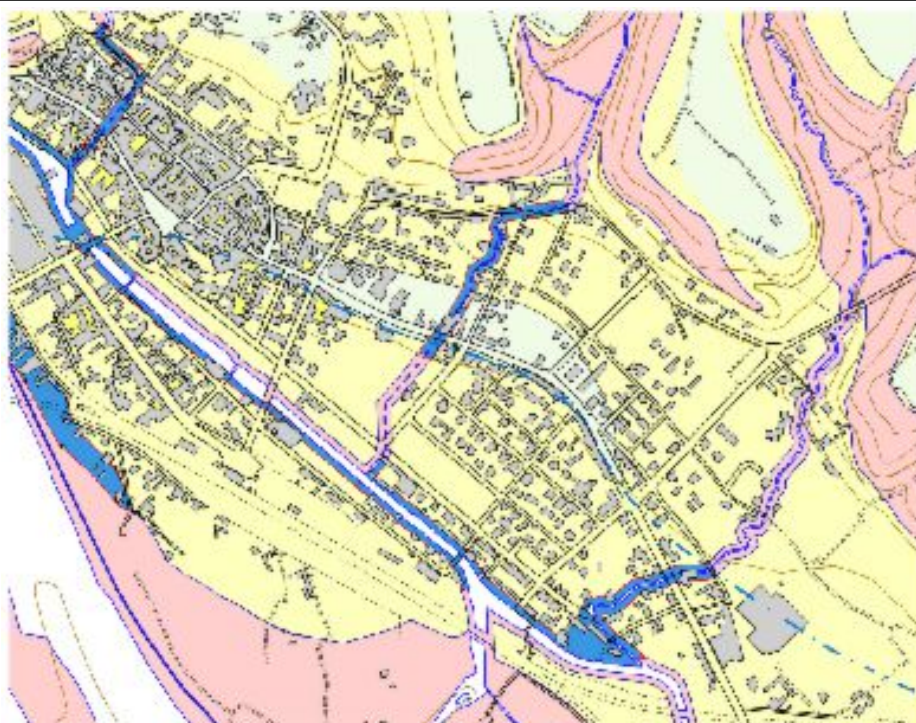
Cartografia PRGC vigente

- riclassificazione dei settori prossimi ai rii Cinguelli, Vallone, Vallonetto e Roggia Mora

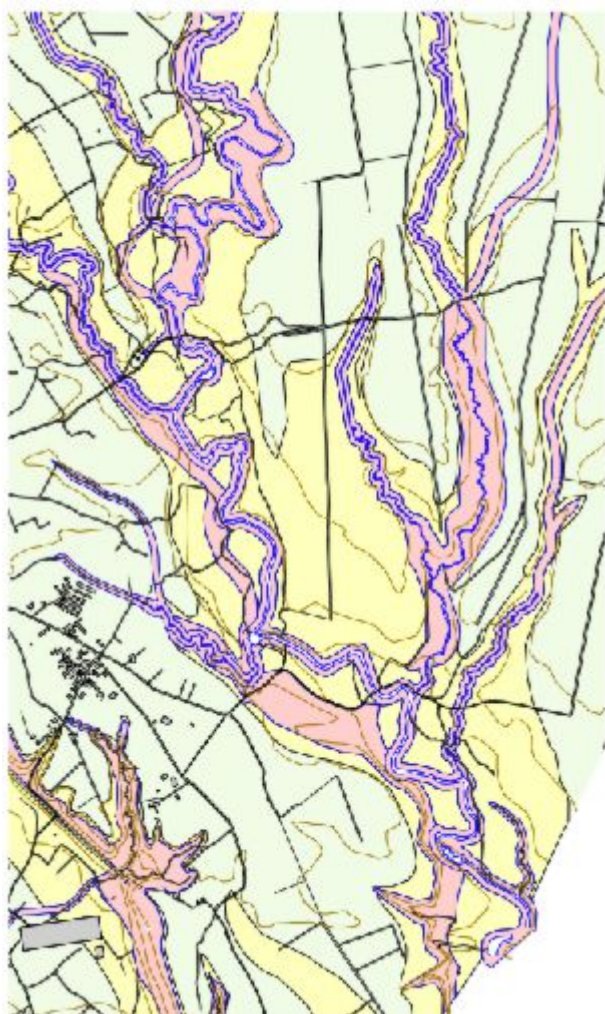
- ridefinizione delle classi di pericolosità lungo il torrente Strona ed affluenti a seguito di una più approfondita analisi geomorfologica.
- Cartografia PRGC vigente
