ROMAGNANO SESIA

Variante Strutturale di adeguamento al PAI del PRGC

Proposta tecnica del Progetto Preliminare

G1 Relazione geologica

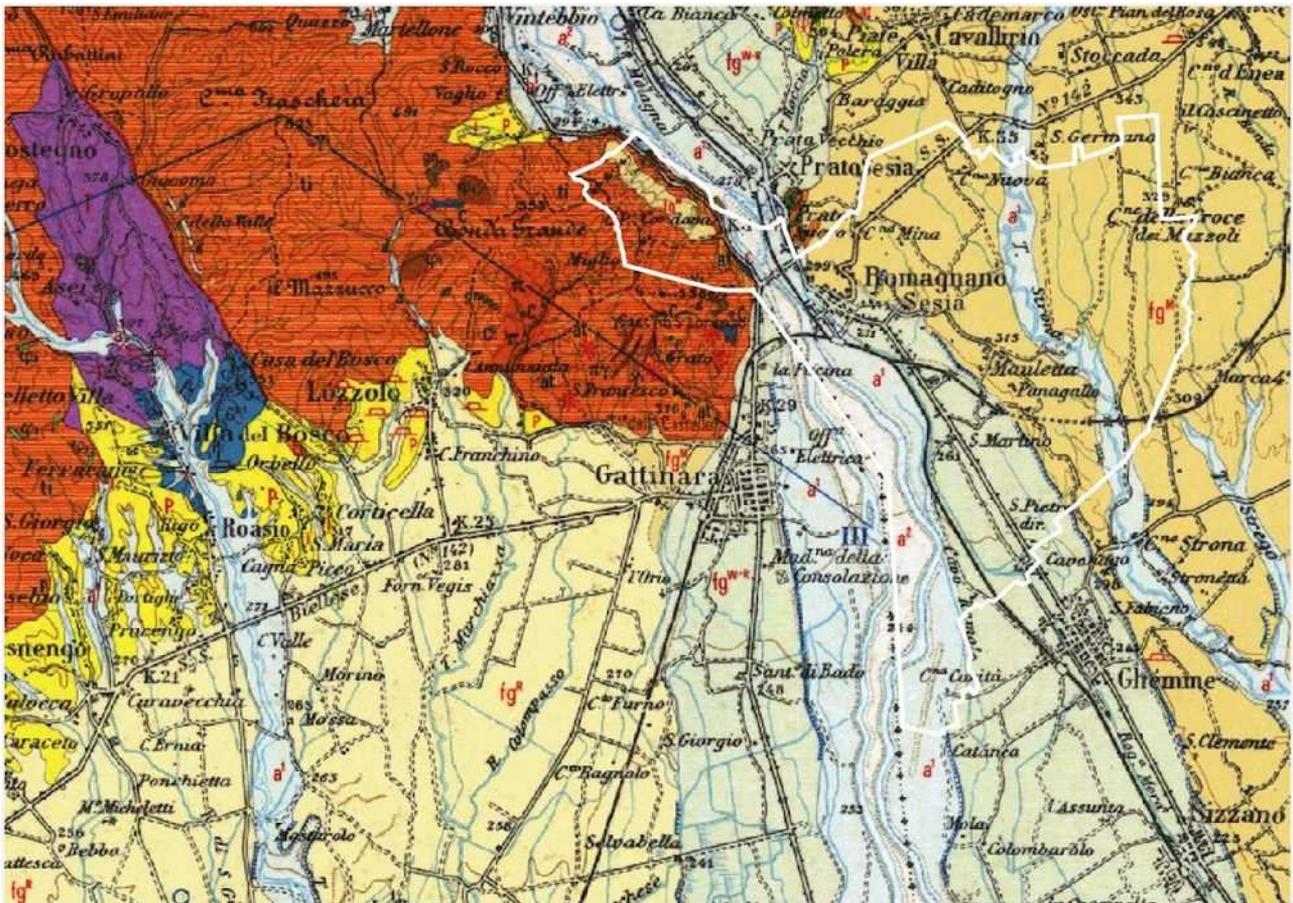
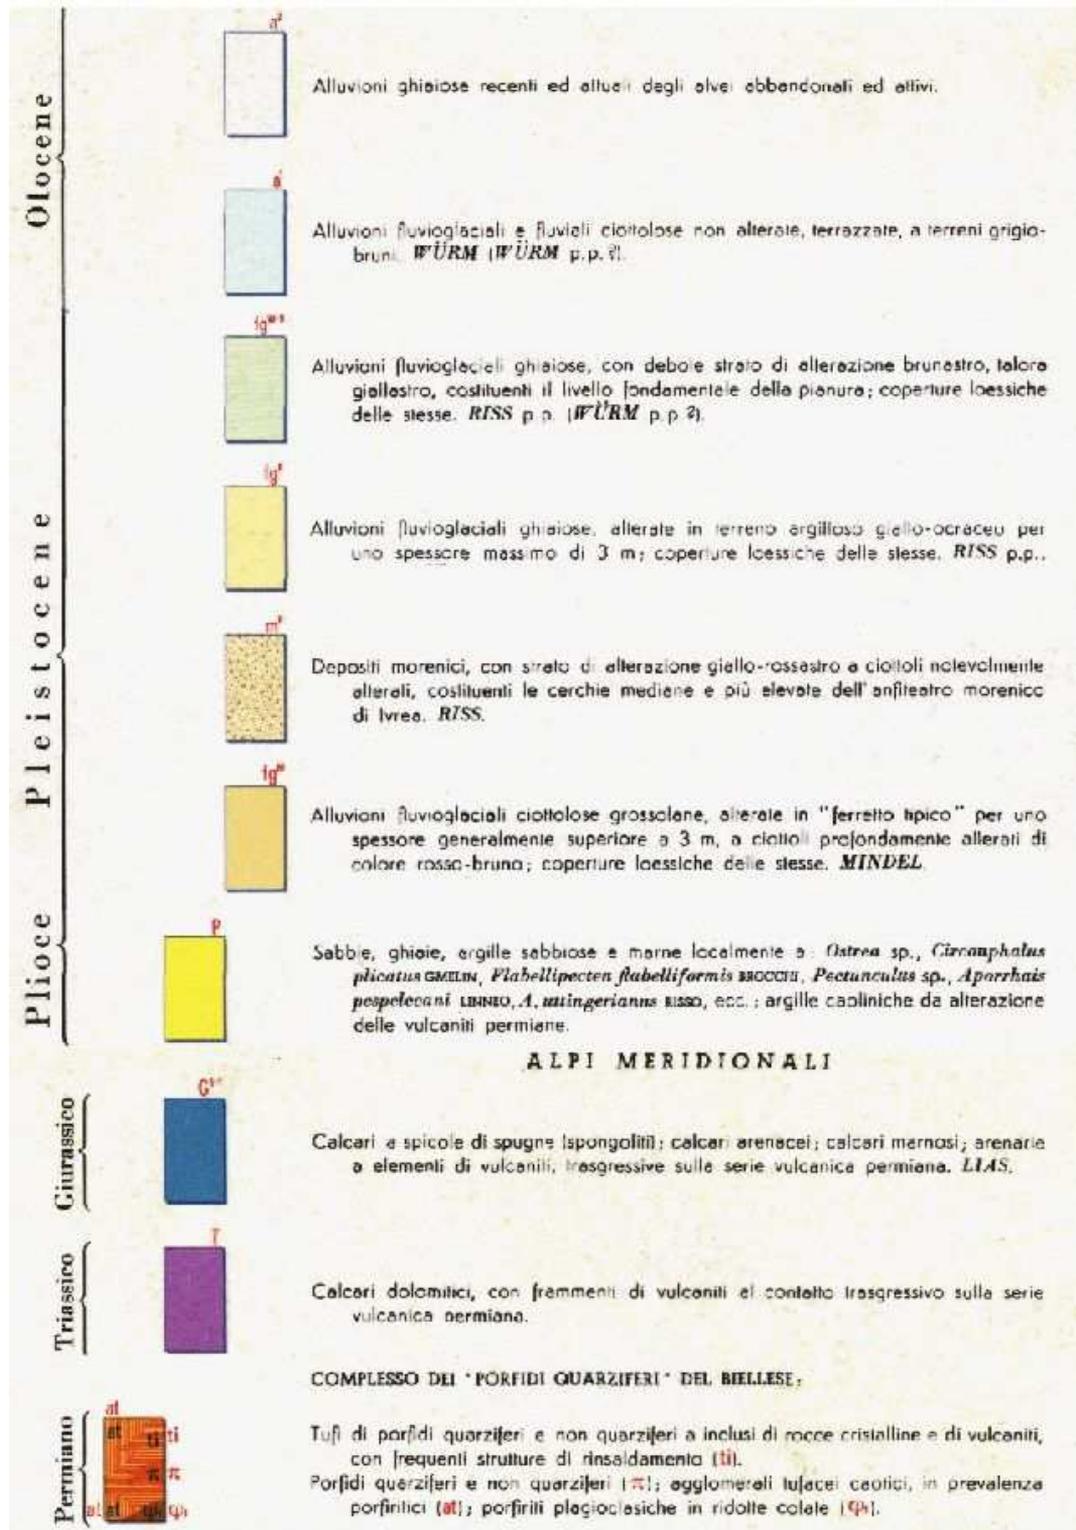
Estratto Carta Geologica d'Italia – Foglio 43 Biella

L'area si inquadra nell'ambito dei territori posti a Sud della Linea Insubrica ed appartiene pertanto al dominio delle Alpi Meridionali e presenta nelle sue linee generali una geologia caratterizzata da un basamento roccioso cristallino, affiorante nel settore settentrionale del Comune, al quale si sovrappongono sedimenti sabbioso argillosi di origine marino-deltizia riferibili al Pliocene e i depositi alluvionali terrazzati quaternari.

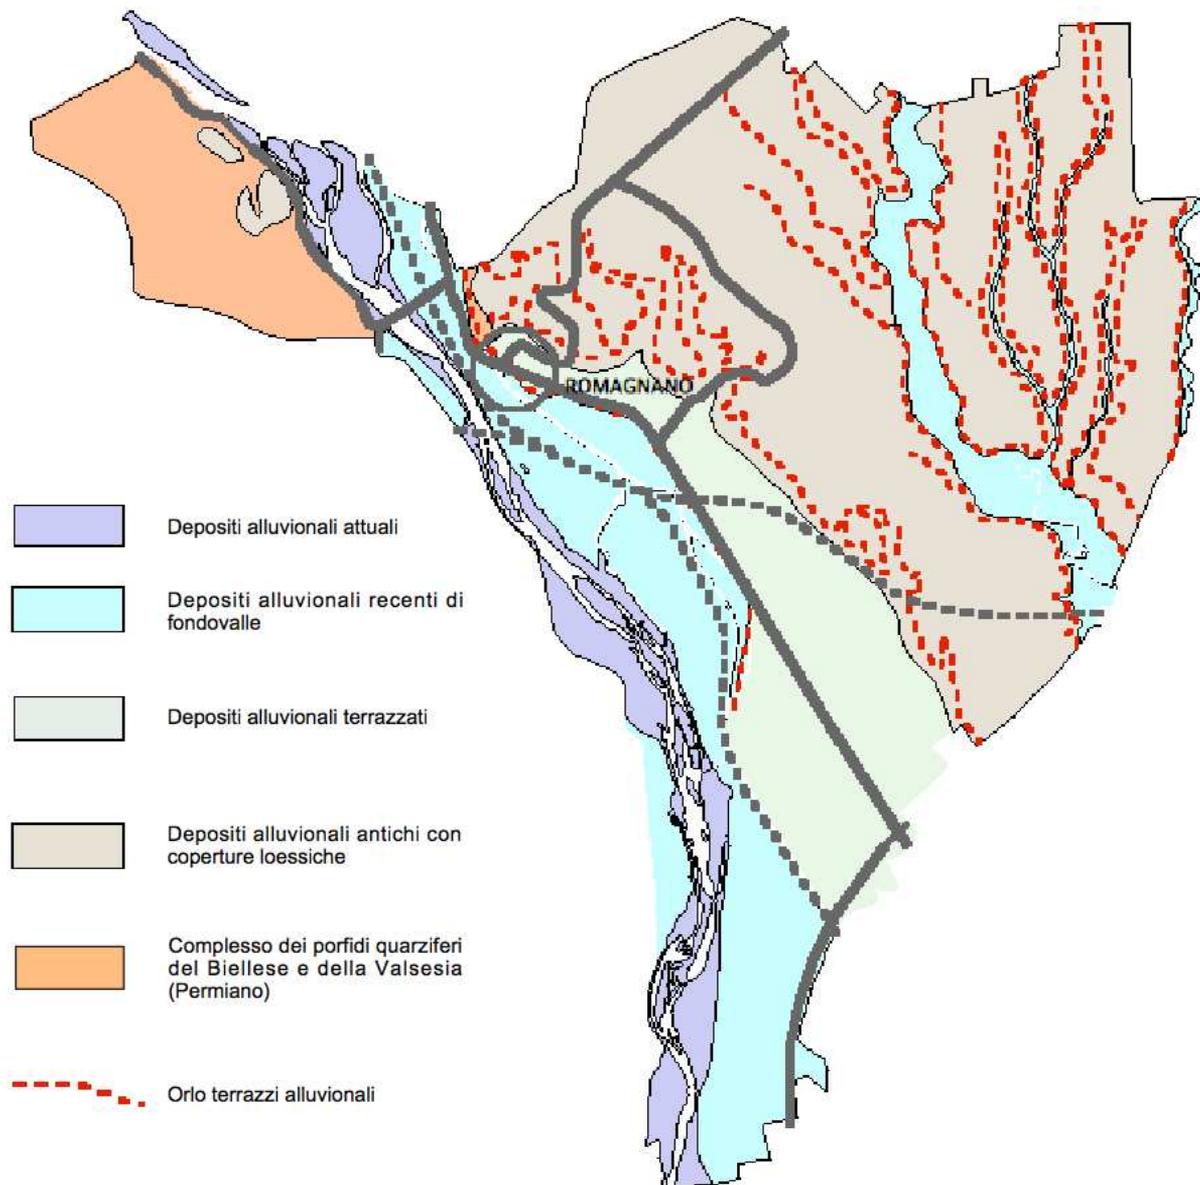
SCHEMA GEOLOGICO

I lineamenti geologici del territorio comunale di Romagnano sono riportati nella figura seguente e più in dettaglio nella *carta geologica (tav. G2)* e nella *carta geomorfologica e dei dissesti (tav. G3)*.

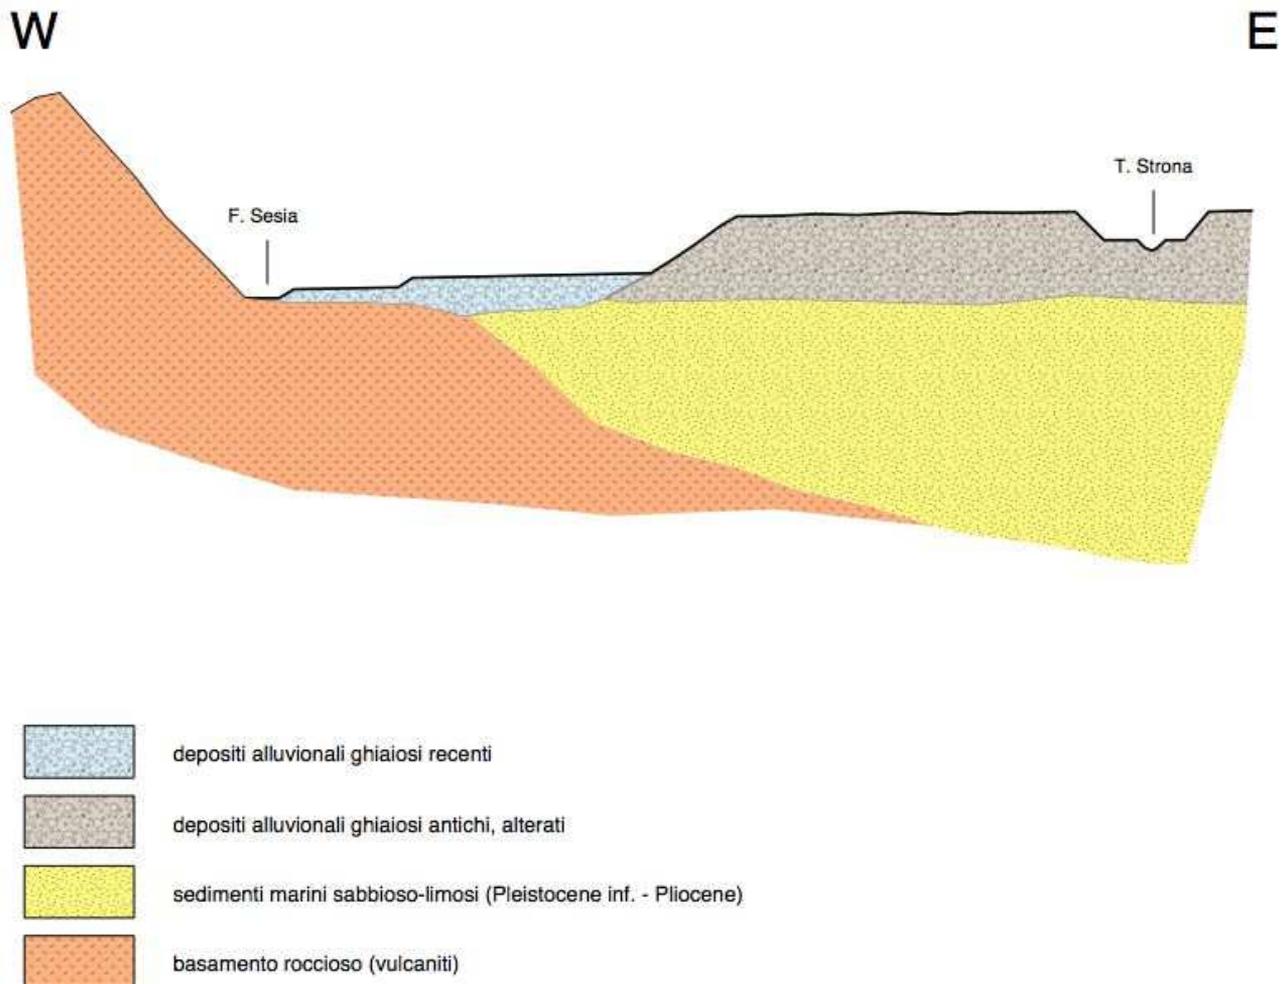
PROFILO GEOLOGICO (non in scala)

Il rilevamento geologico di superficie ed in particolare l'analisi delle sezioni stratigrafiche relative ai pozzi idrici presenti nel Comune di Romagnano e nelle aree attigue, evidenziano un diverso spessore delle coperture sedimentarie terziarie (Pliocene) tra la parte settentrionale e quella meridionale del territorio, con potenze sensibilmente maggiori a Sud. Tale situazione presuppone un profondo mutamento delle condizioni geomorfologiche avvenuto tra il Pliocene ad oggi. E' inoltre ipotizzabile un motivo tettonico caratterizzato dalla presenza di una o più dislocazioni (faglie) che ha interessato il basamento roccioso, responsabile del maggiore sollevamento della parte settentrionale del territorio.

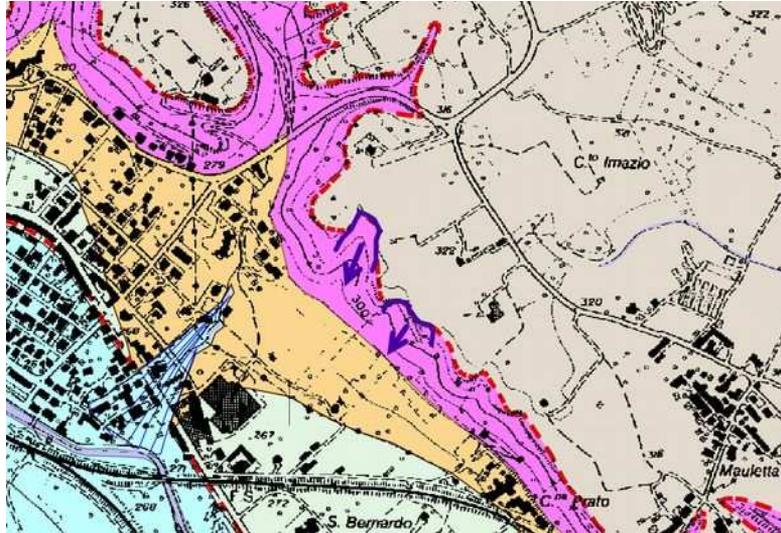
Estratto carta G3 PRGC vigente

Il PAI riporta due dissesti attivi in corrispondenza del ciglio di scarpata sovrastante la parte meridionale dell'abitato di Romagnano, trasposti da un'informazione contenuta nel PRG vigente che nella la tavola G3 riporta unicamente un "orlo di terrazzo alluvionale". Si tratta di dissesti

molto superficiali (erosione superficiale colamenti), che hanno una certa evidenza morfologica in corrispondenza del ciglio del terrazzo alluvionale più antico (Baraggia), rilevabile anche dalle foto aeree (volo CGRA del 1977).

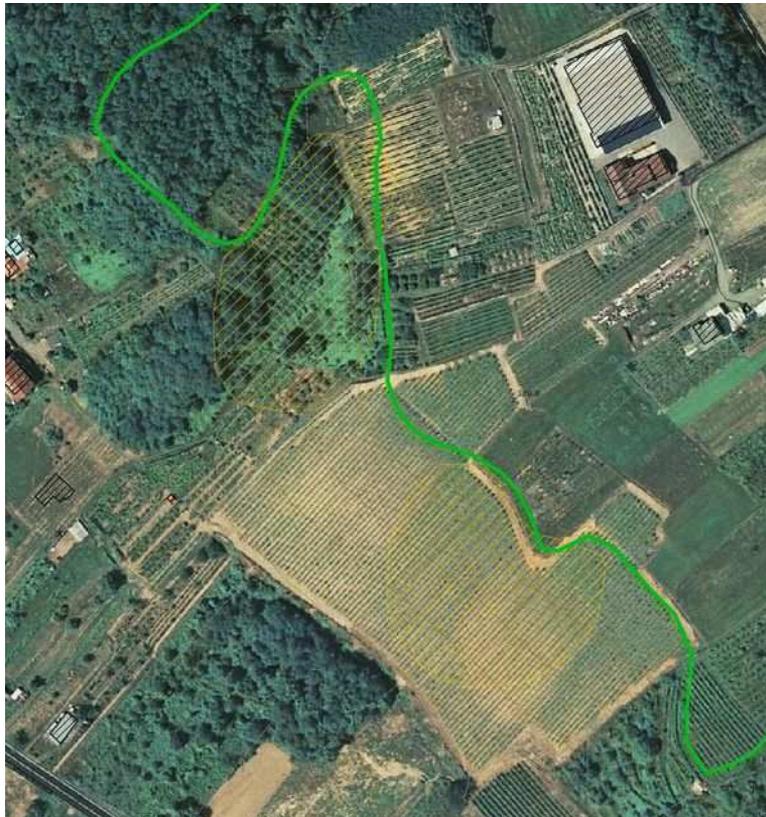
In corrispondenza del dissesto più meridionale l'originaria morfologia è stata completamente modificata con la realizzazione di vigneti che hanno in parte ridotto l'inclinazione dei tratti più ripidi della scarpata, con un effetto stabilizzatrice del pendio.

Nella nuova cartografia (G3 Carta geomorfologica e dei dissesti) viene riportata esclusivamente l'area in dissesto più settentrionale.

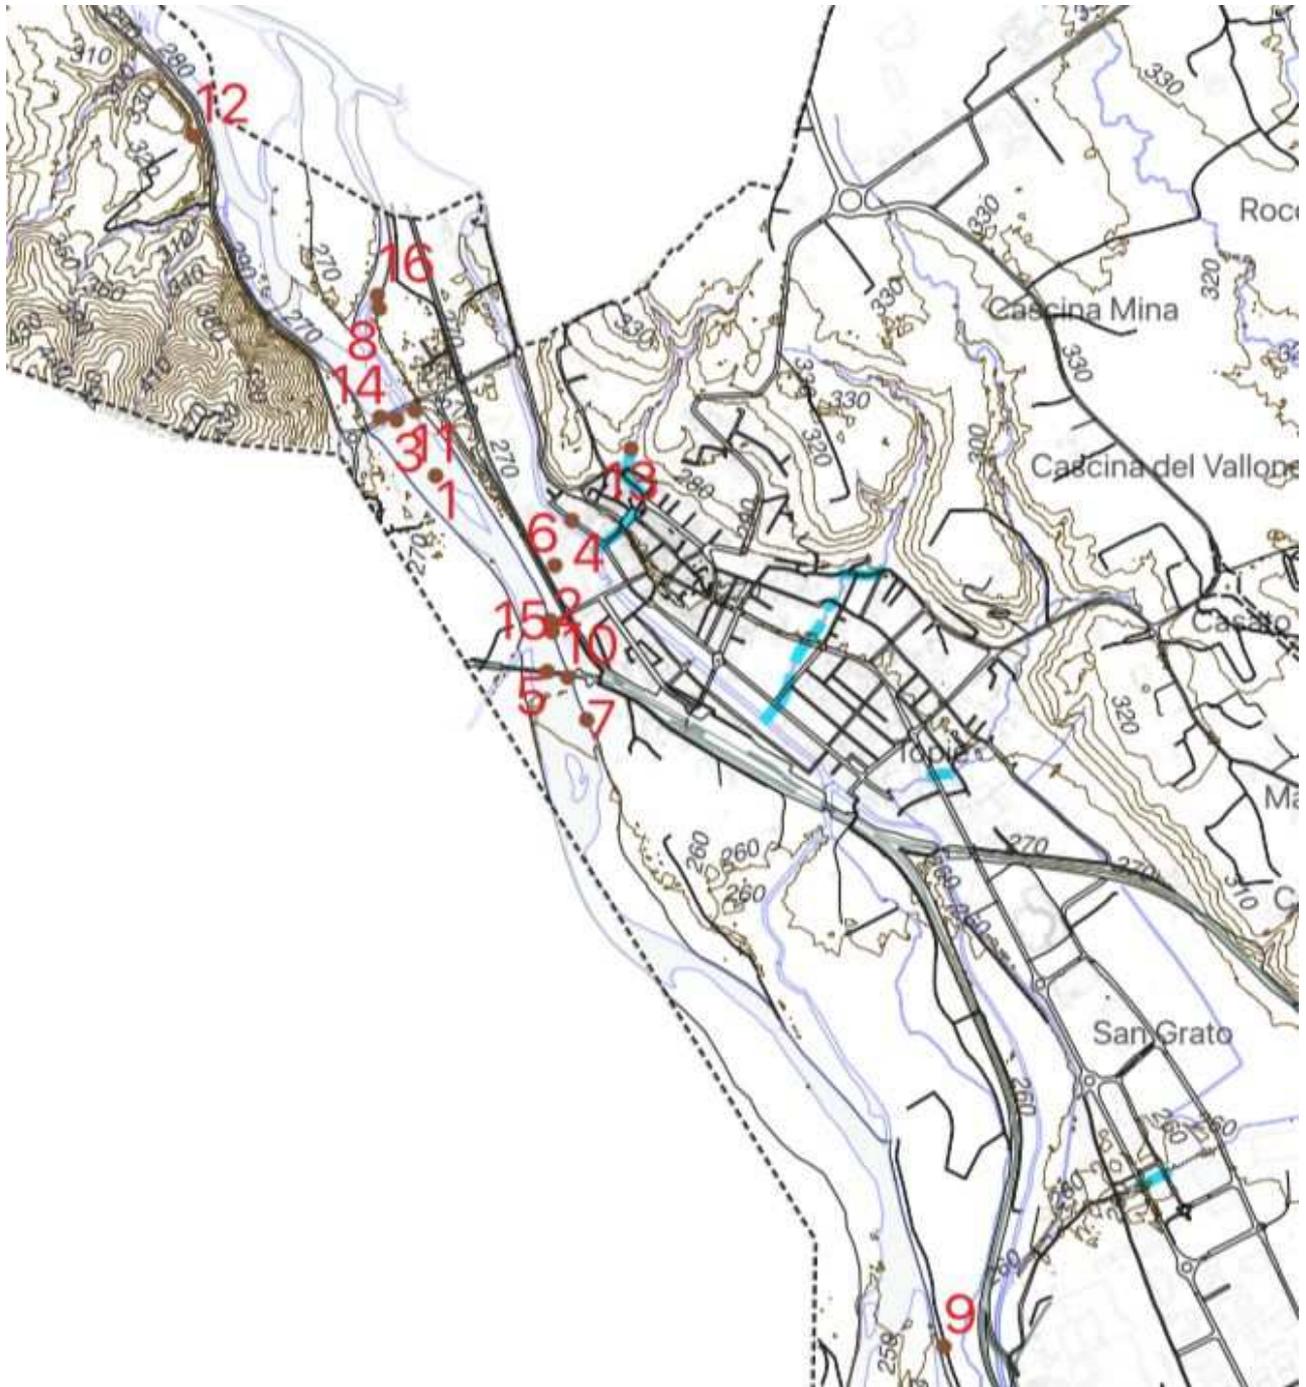
I dissesti sono stati localizzati inoltre riportati cartograficamente nella figura seguente.

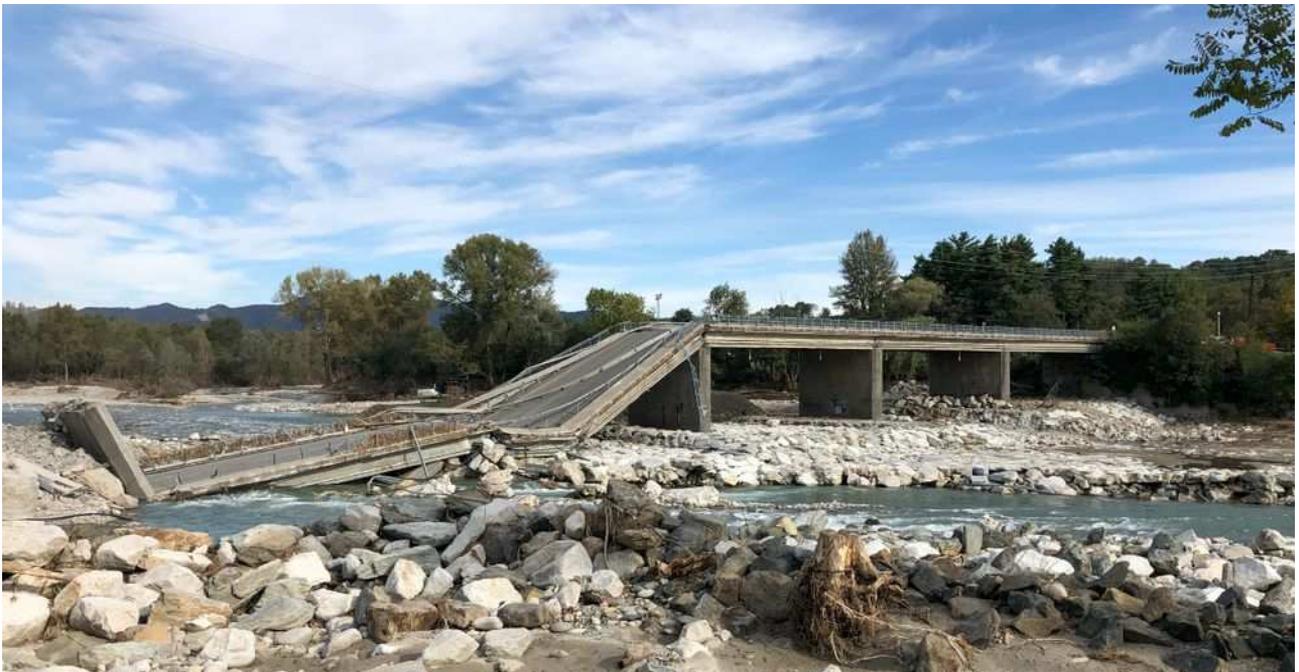
Una pila del ponte la mattina del 3 ottobre, al decrescere della piena, ha ceduto causando il crollo di due campate. Le acque hanno poi eroso in più punti la massicciata del grande argine a difesa dell'abitato di Romagnano.

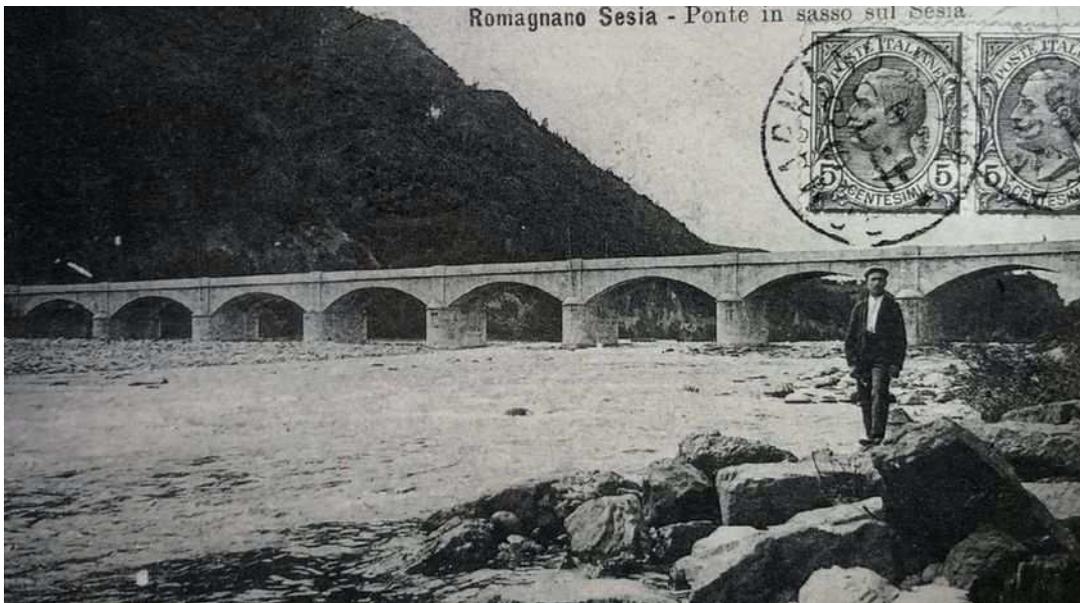
Il ponte fu poi costruito ed inaugurato il 9 settembre 1860. Era lungo 170 metri e diviso su otto arcate. Un'opera importante per quei tempi, considerato anche il rivestimento in pietra che consolidava e impreziosiva il manufatto.

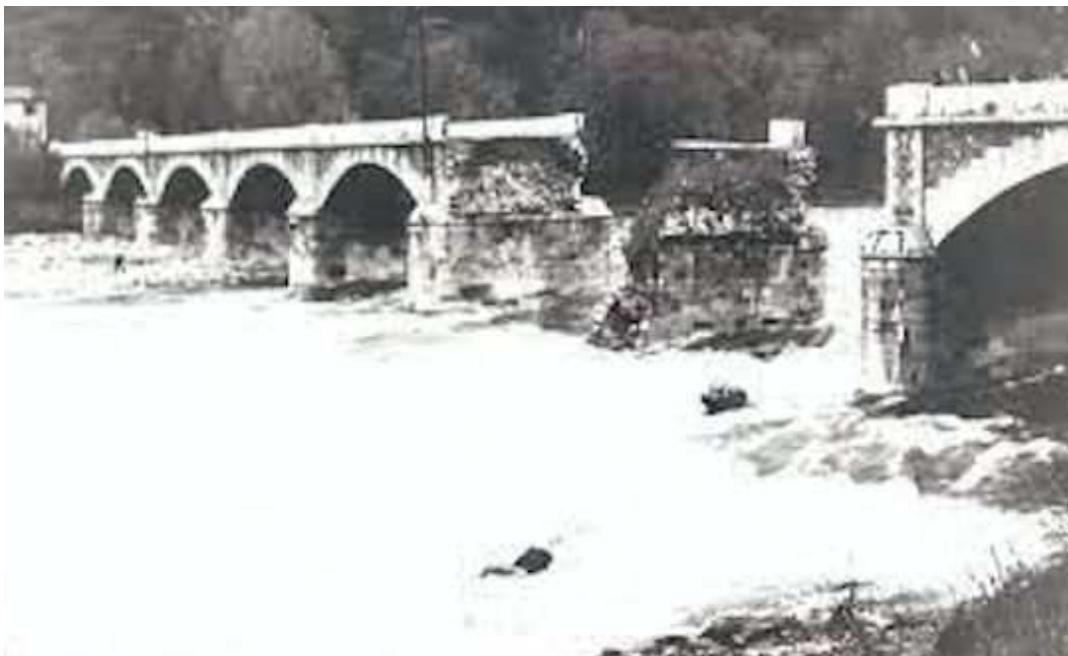
Durò 90 anni e l'8 novembre 1951, a causa di una piena, cedettero due arcate.

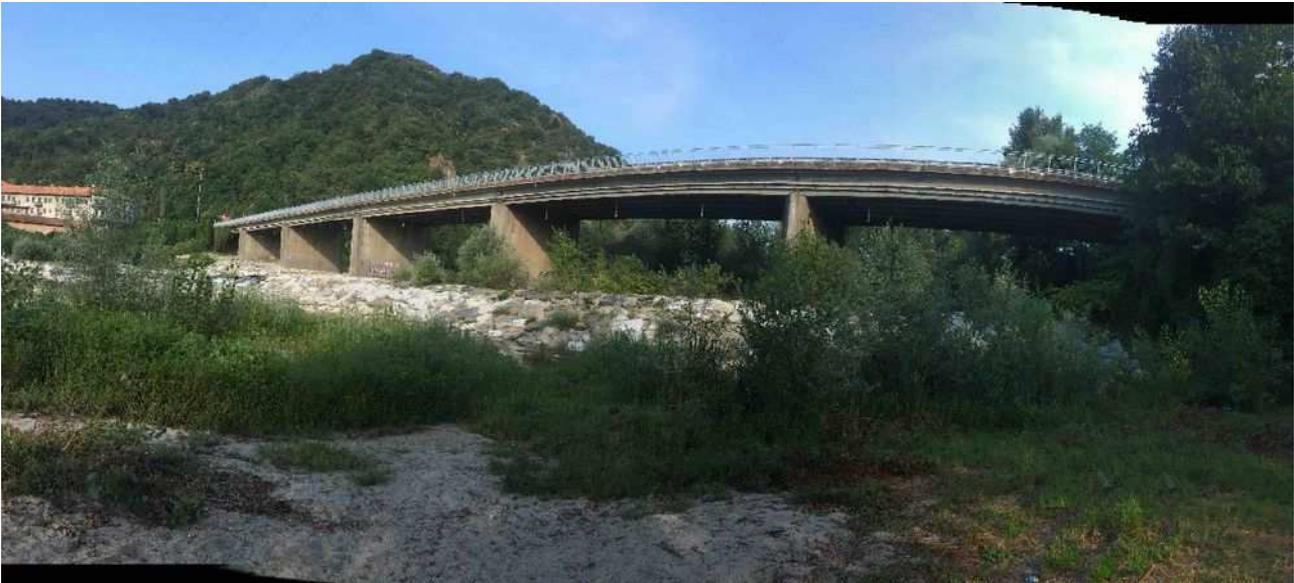
Dopo il crollo del 1951, fu edificato il nuovo ponte in cemento armato poco più a nord del vecchio viadotto, ultimato nel 1957.

Il ponte negli anni scorsi è stato oggetto di numerosi interventi di consolidamento dei piloni e della soglia che non hanno evitato il suo crollo.

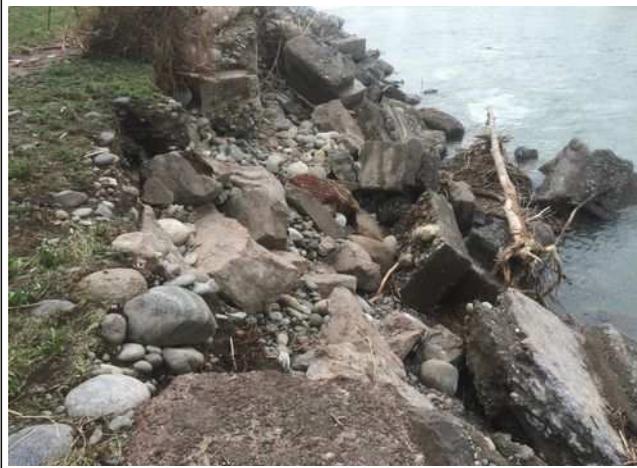
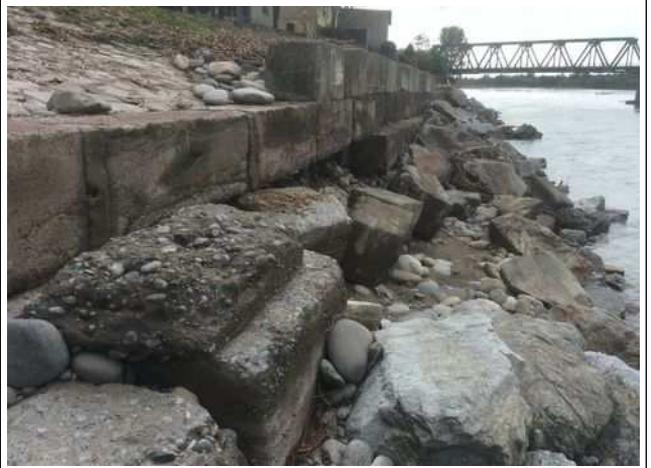
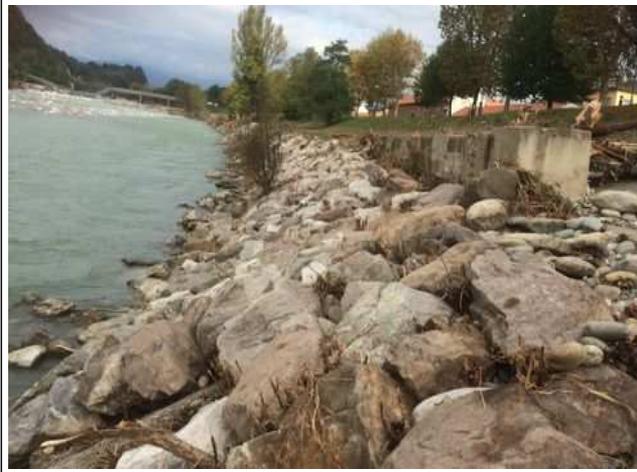
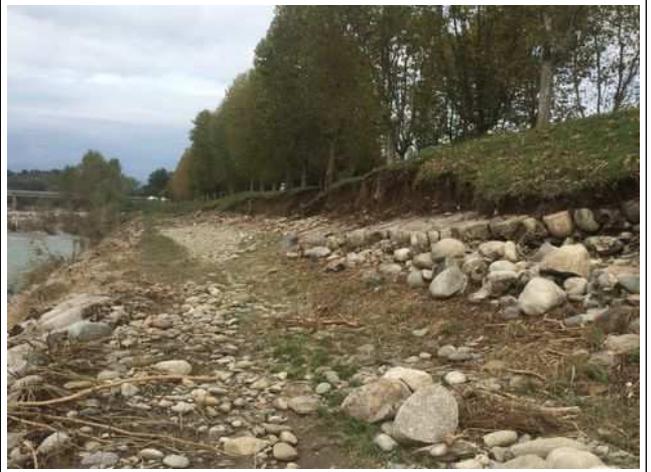
Tratto 1

Il livello idrico raggiunto dalla piena si è innalzato fin quasi al limite superiore del terrapieno che protegge l'area abitata. Si sono inoltre verificati intensi fenomeni erosivi che hanno parzialmente asportato la pista che corre a margine della sponda sinistra del fiume.

Sono stati realizzati interventi di ripulitura e taglio della vegetazione danneggiata dalla piena.

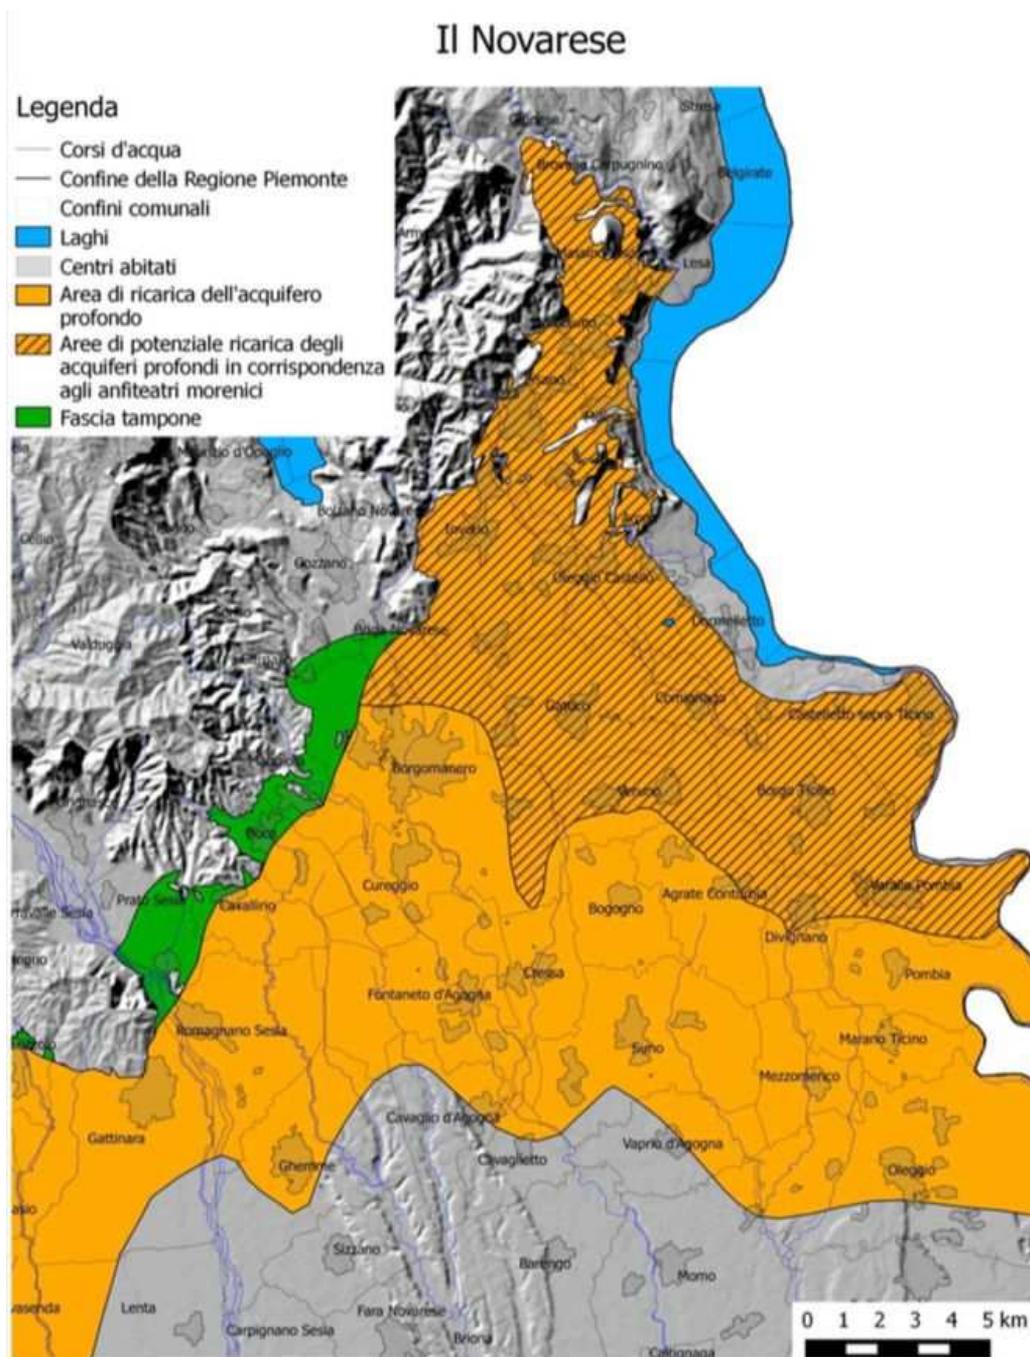
REGIONE PIEMONTE: estratto cartografia "aree di ricarica degli acquiferi profondi nei settori di pianura della Regione Piemonte"

La delimitazione delle aree di ricarica degli acquiferi profondi è riportata nella Carta Idrogeologica G5.

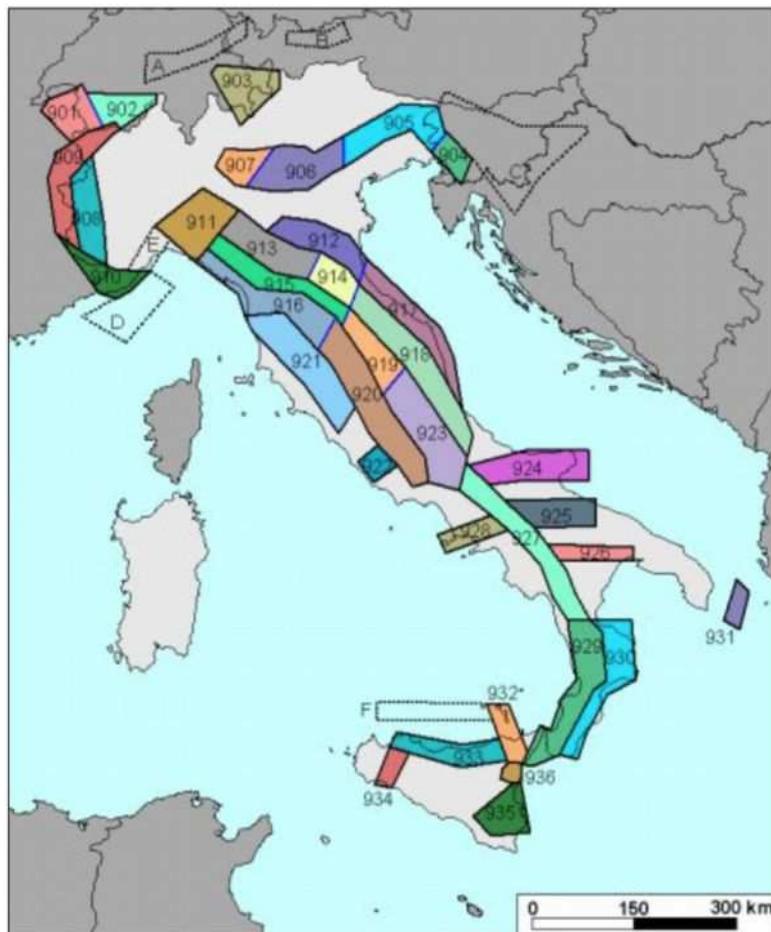
Zonazione sismogenetica ZS9

Come si evince dall'immagine, il comune di Romagnano Sesia è al di fuori di queste zone sismogenetiche ed in ogni caso quelle più vicine (908-911), sono caratterizzate da una sismicità con energia medio-bassa.

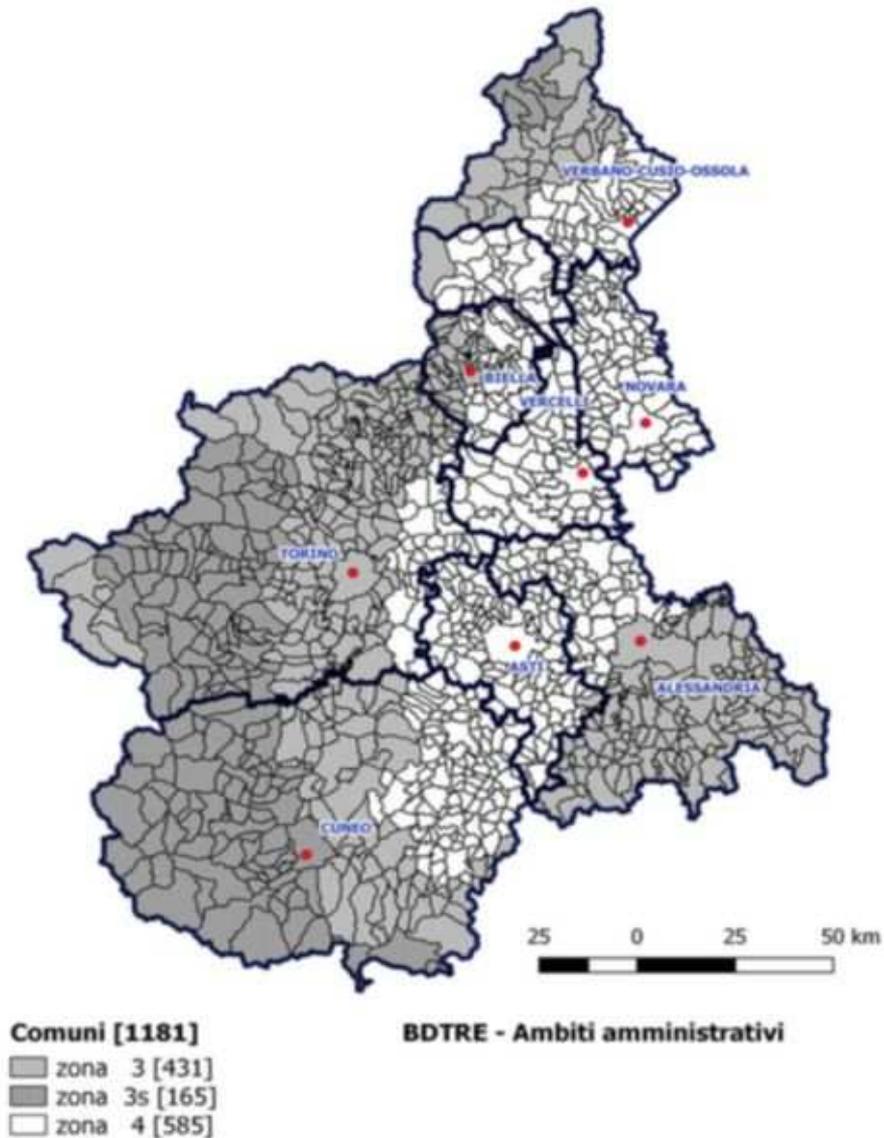
Carta della zonizzazione sismica locale comuni del Piemonte

L’elaborazione dei dati sopra citati, ha permesso l’emanazione della D.G.R. 30 dicembre 2019, n. 6-887 “Preso d'atto e approvazione dell'aggiornamento della classificazione sismica del territorio della Regione Piemonte, di cui alla D.G.R. del 21 maggio 2014, n. 65 - 7656” che approva la nuova classificazione sismica del territorio della Regione Piemonte e colloca il Comune di Romagnano Sesia in **Zona 4**, corrispondente a valori di ag fino 0.05.

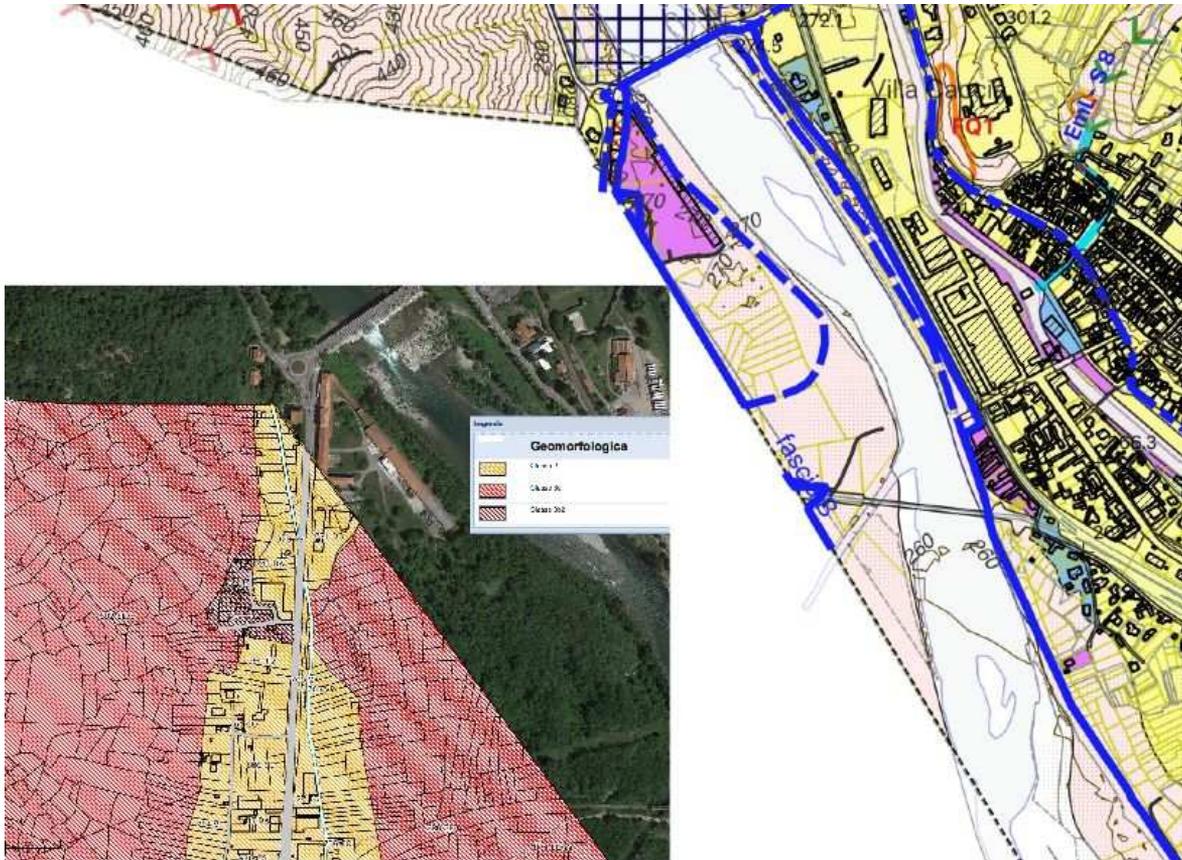
Il confine con **Gattinara** corre prevalentemente lungo il Sesia, tranne un breve tratto abitato in sponda orografica destra, che ricade in classe 2 e 3b.

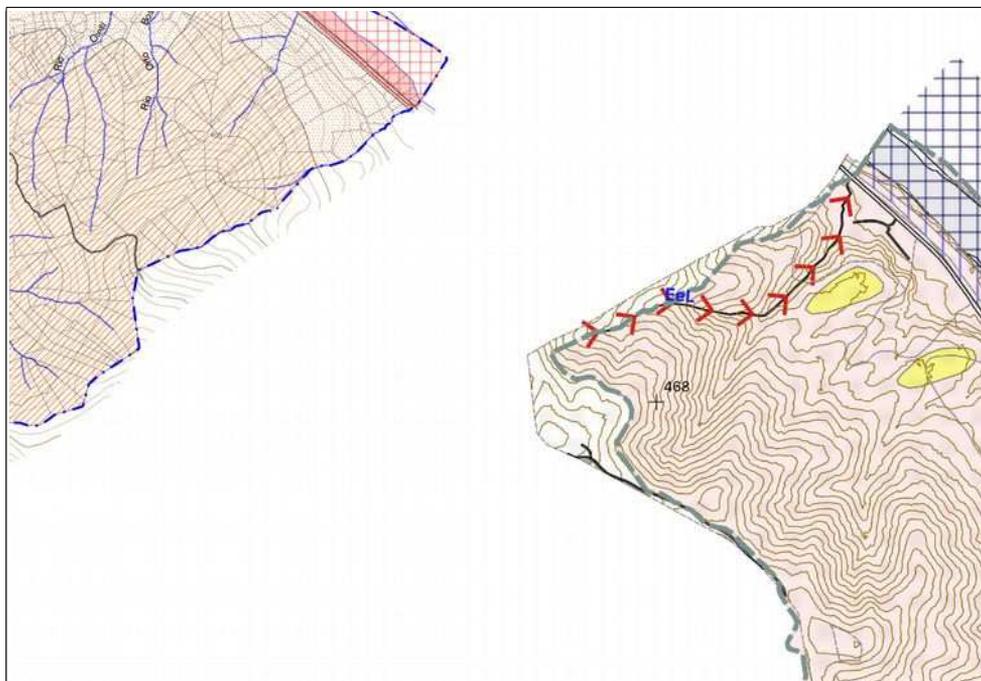
Il confine con **Serravalle Sesia** coincide con un'area collinare disabitata, ascrivibile alla classe 3.
