# ROMAGNANO SESIA

## Variante Strutturale di adeguamento al PAI del PRGC

### PROPOSTA PROGETTO DEFINITIVO

## G1 Relazione geologica

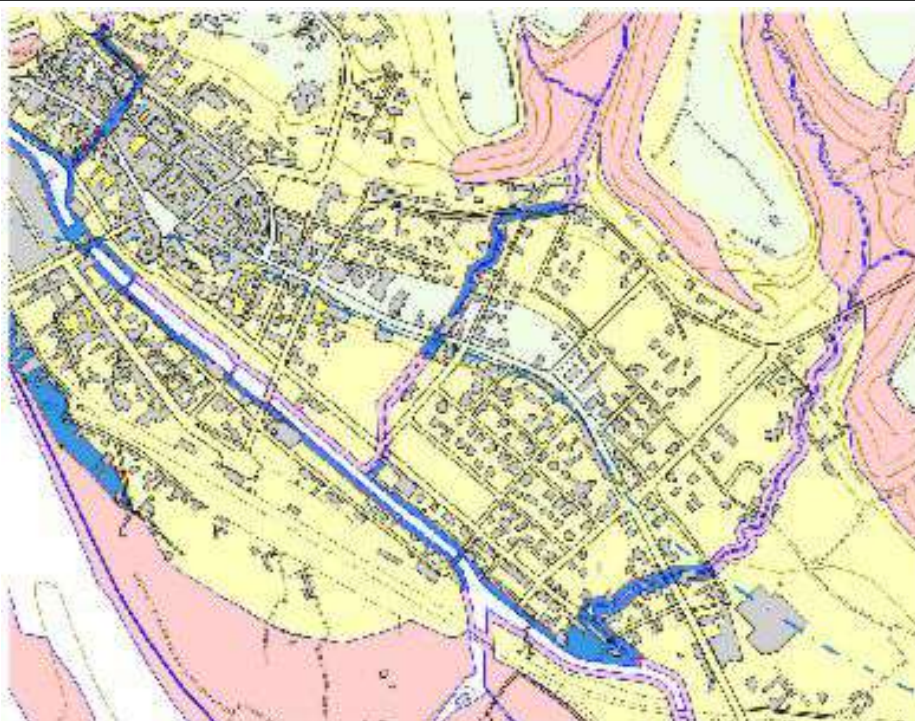
Cartografia PRGC vigente

- riclassificazione dei settori prossimi ai rii Cinguelli, Vallone, Vallonetto e Roggia Mora

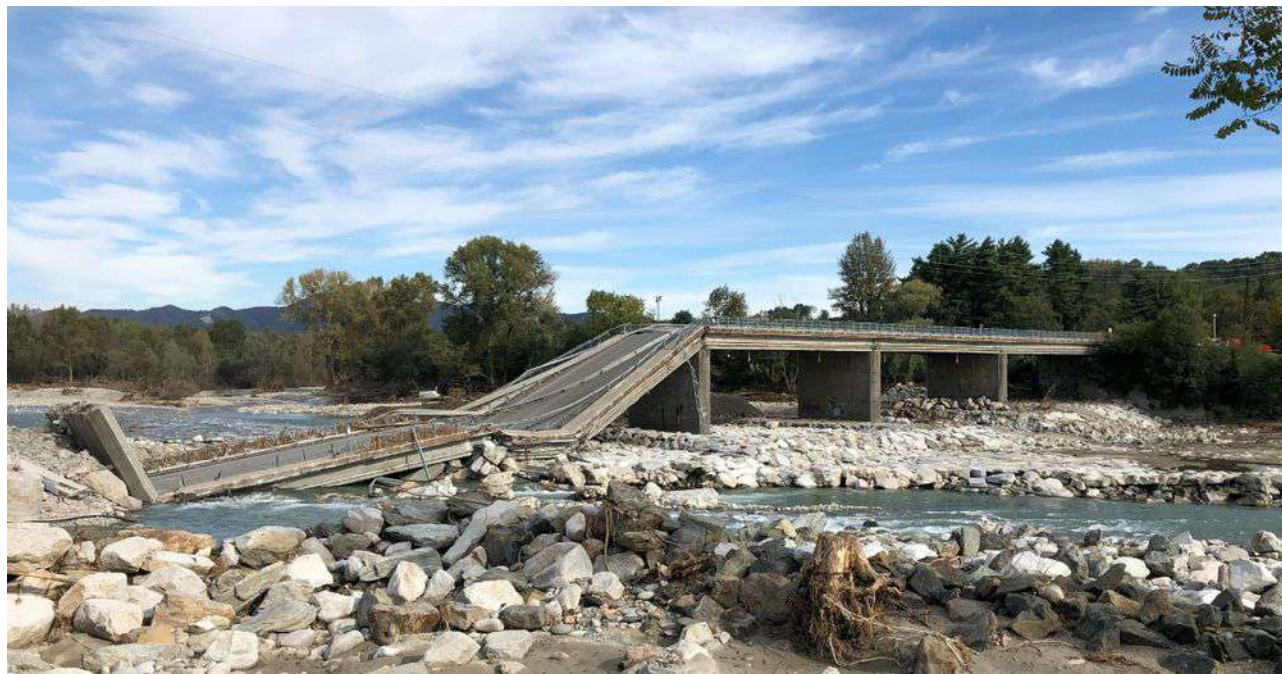
Una pila del ponte la mattina del 3 ottobre, al decrescere della piena, ha ceduto causando il crollo di due campate. Le acque hanno poi eroso in più punti la massicciata del grande argine a difesa dell'abitato di Romagnano.

Il ponte negli anni scorsi è stato oggetto di numerosi interventi di consolidamento dei piloni e della soglia che non hanno evitato il suo crollo.

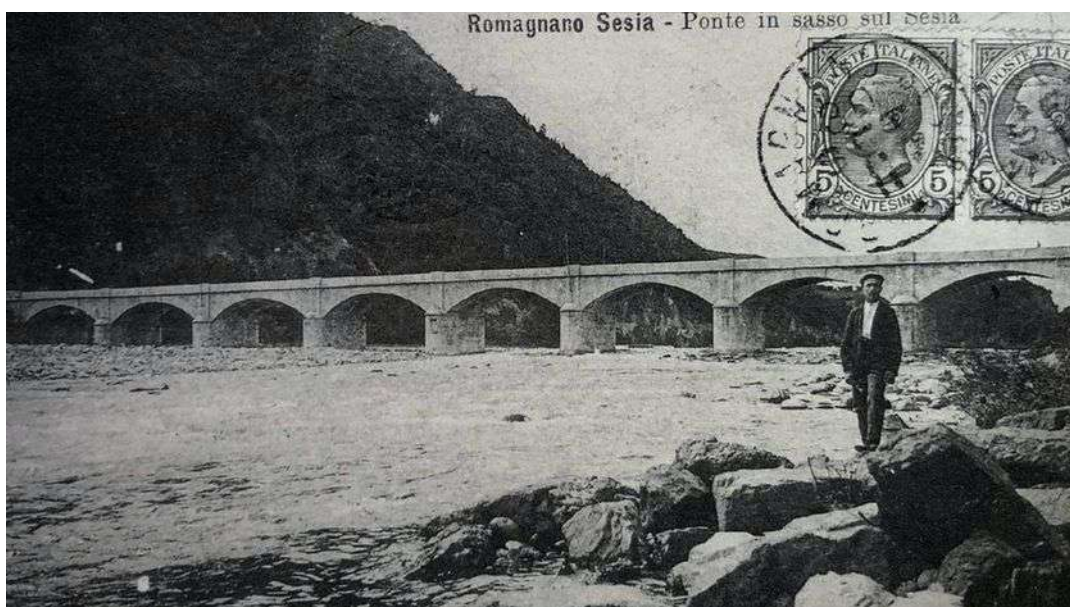
Il ponte fu poi costruito ed inaugurato il 9 settembre 1860. Era lungo 170 metri e diviso su otto arcate. Un'opera importante per quei tempi, considerato anche il rivestimento in pietra che consolidava e impreziosiva il manufatto.

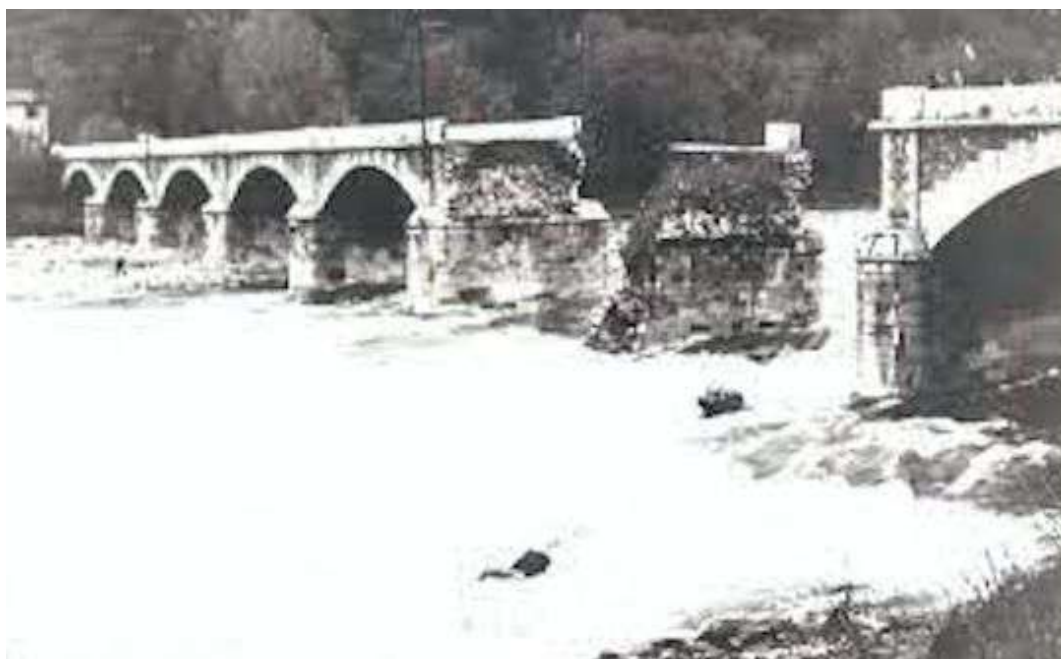
Durò 90 anni e l'8 novembre 1951, a causa di una piena, cedettero due arcate.

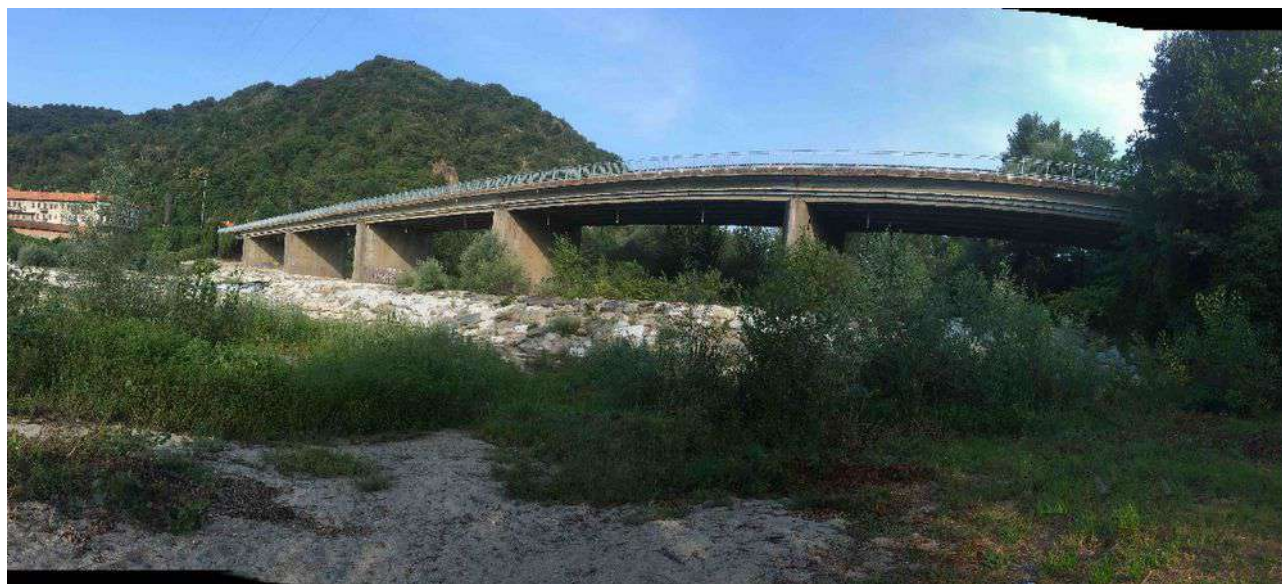
Dopo il crollo del 1951, fu edificato il nuovo ponte in cemento armato poco più a nord del vecchio viadotto, ultimato nel 1957.

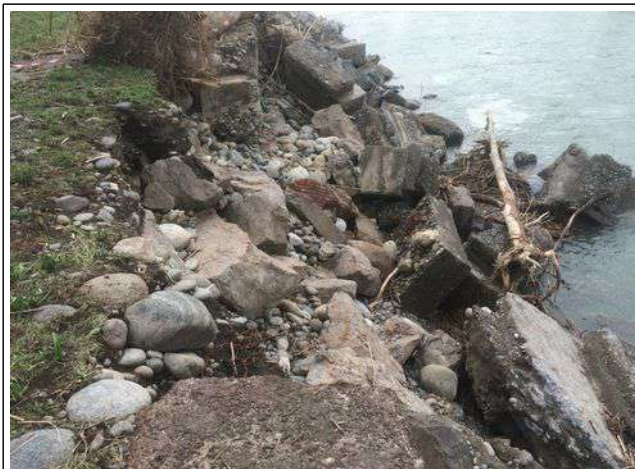
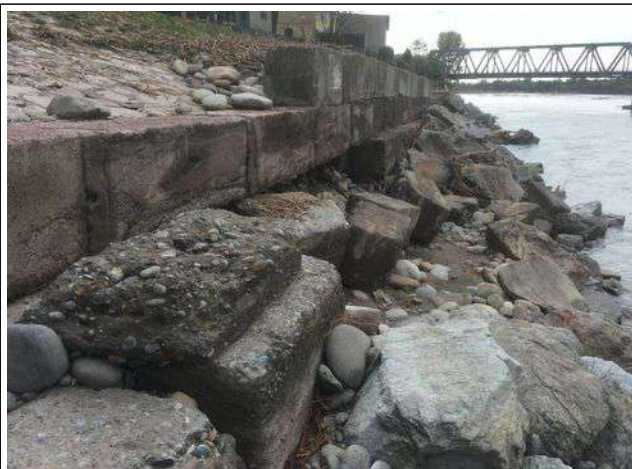
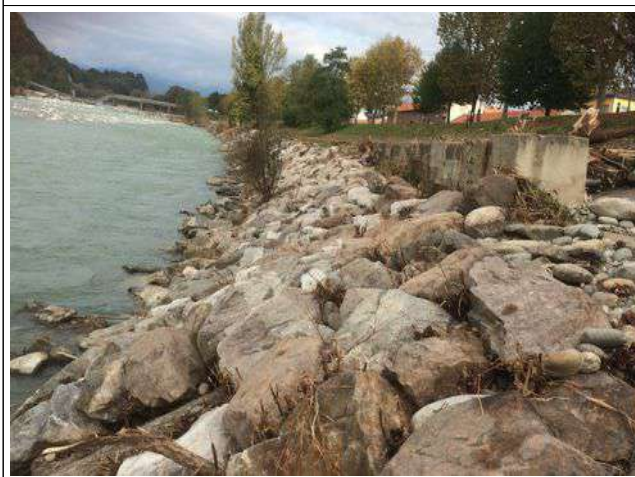
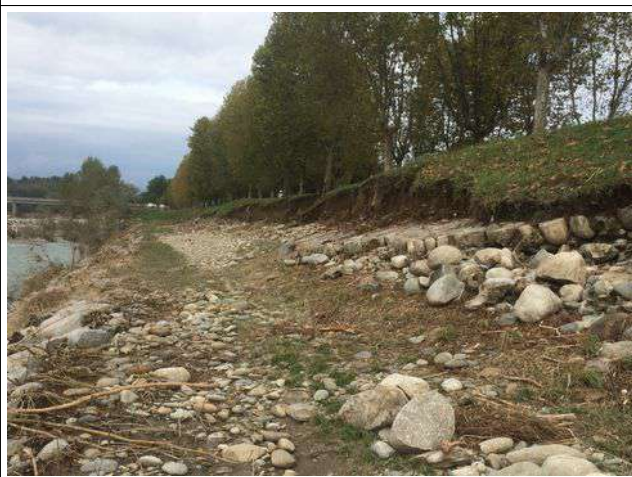
## **Tratto 1**

Il livello idrico raggiunto dalla piena si è innalzato fin quasi al limite superiore del terrapieno che protegge l'area abitata. Si sono inoltre verificati intensi fenomeni erosivi che hanno parzialmente asportato la pista che corre a margine della sponda sinistra del fiume.

Sono stati realizzati interventi di ripulitura e taglio della vegetazione danneggiata dalla piena.
