ROMAGNANO SESIA

Variante Strutturale di adeguamento al PAI del PRGC

G1 Relazione geologica

RELAZIONE GEOLOGICA

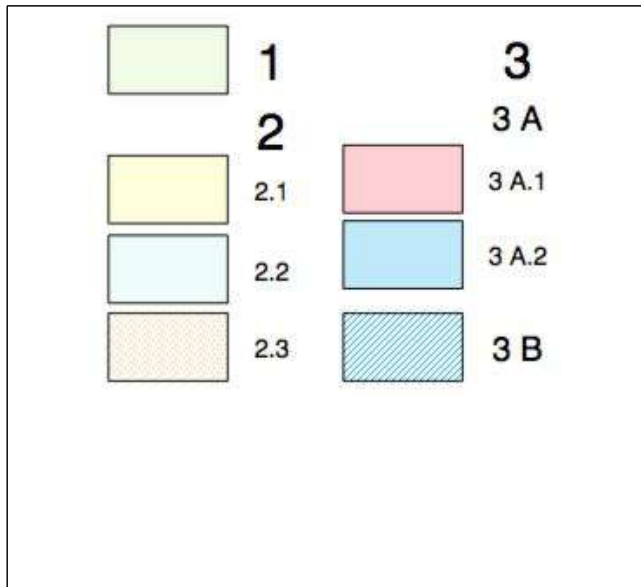
Cartografia PRGC vigente

- ampia riduzione delle aree in classe 1, ricondotte alla classe 2, e estensione delle aree in classe 3, in particolare lungo la scarpata che delimita l'altopiano della Baraggia dalla piana alluvionale del Sesia;

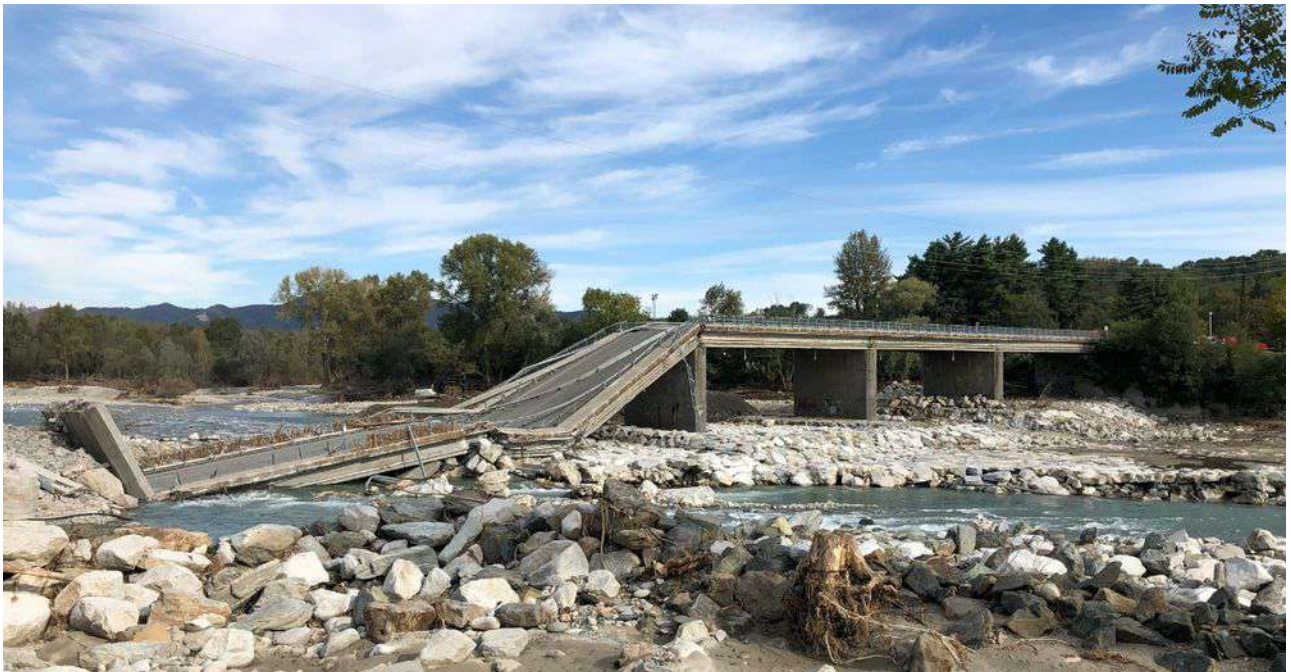
Una pila del ponte la mattina del 3 ottobre, al decrescere della piena, ha ceduto causando il crollo di due campate. Le acque hanno poi eroso in più punti la massicciata del grande argine a difesa dell'abitato di Romagnano.

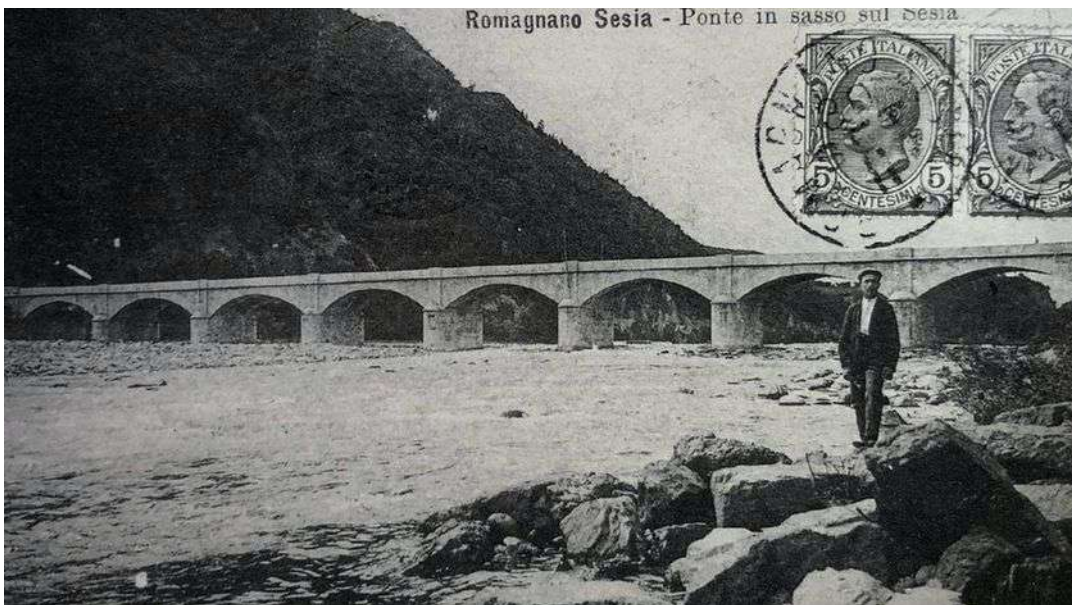
Il ponte fu poi costruito ed inaugurato il 9 settembre 1860. Era lungo 170 metri e diviso su otto arcate. Un'opera importante per quei tempi, considerato anche il rivestimento in pietra che consolidava e impreziosiva il manufatto.

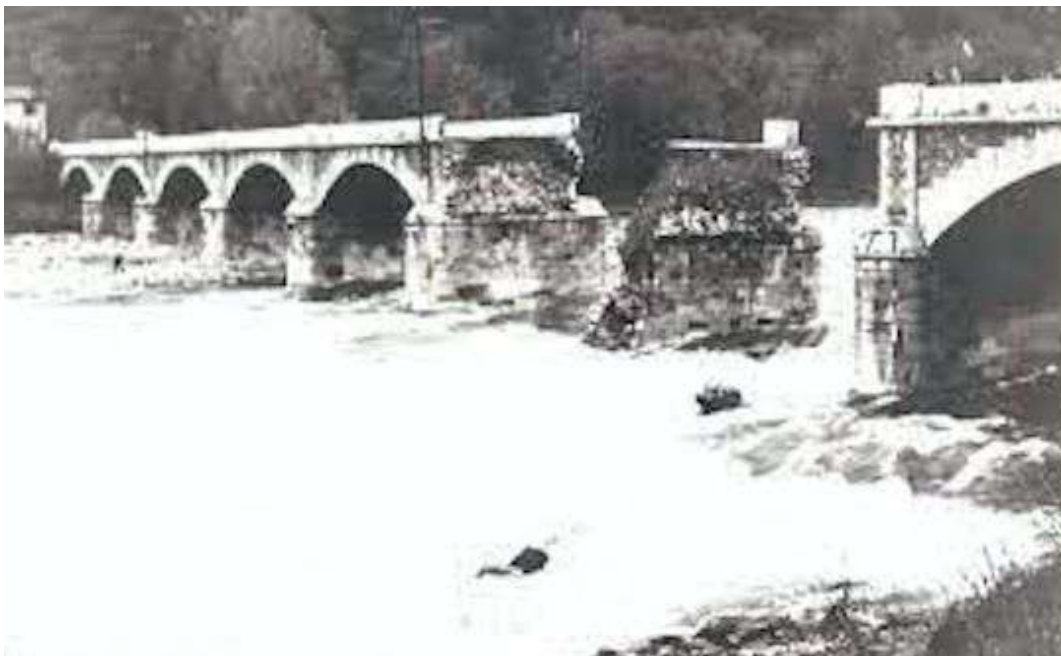
Durò 90 anni e l'8 novembre 1951, a causa di una piena, cedettero due arcate.

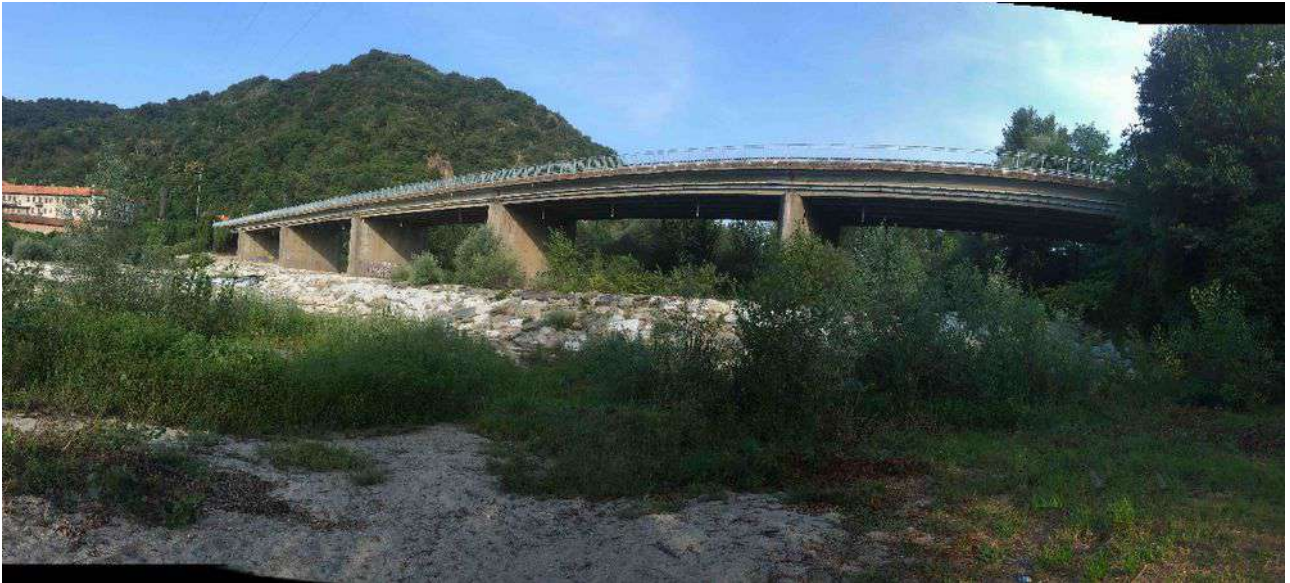
Dopo il crollo del 1951, fu edificato il nuovo ponte in cemento armato poco più a nord del vecchio viadotto, ultimato nel 1957.

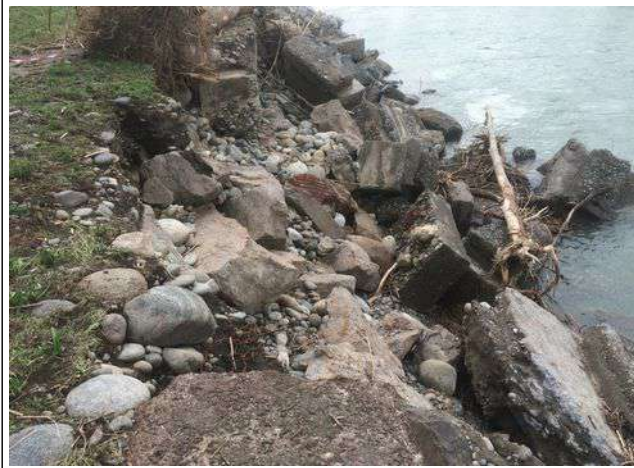
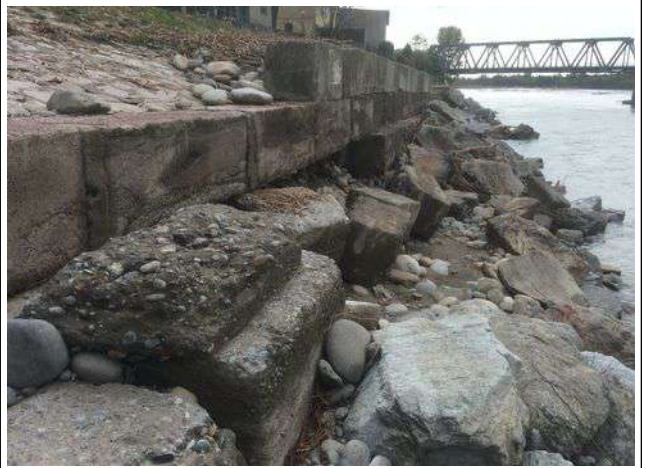
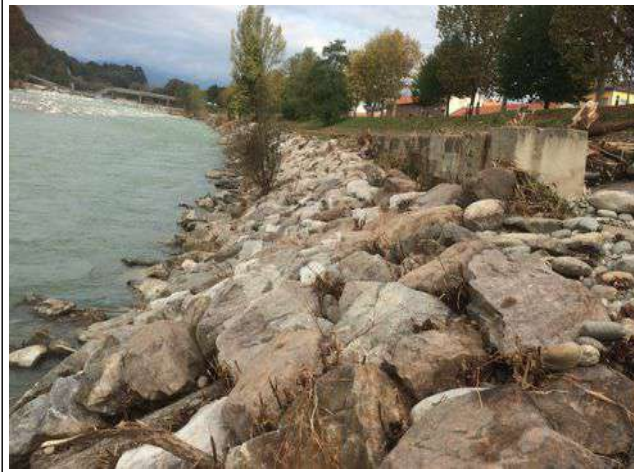
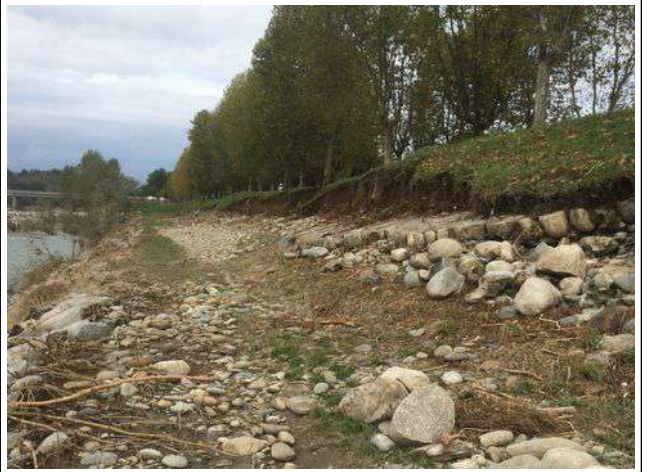
Tratto 1

Come descritto, oltre al crollo del ponte, la piena del 2020 ha determinato danni alle opere di difesa spondale in sponda sinistra.
